**VERDITAKST OVER LANDBRUKSEIENDOMMEN.**

**Engelstad, Sønsterudbråten 27, 2216 Roverud.  
Gnr. 130 Bnr.40, 41, 87 og 133.**

**Befaringsdato: 30.08.2024**  
**Rapport skrevet av: Øystein Opås**

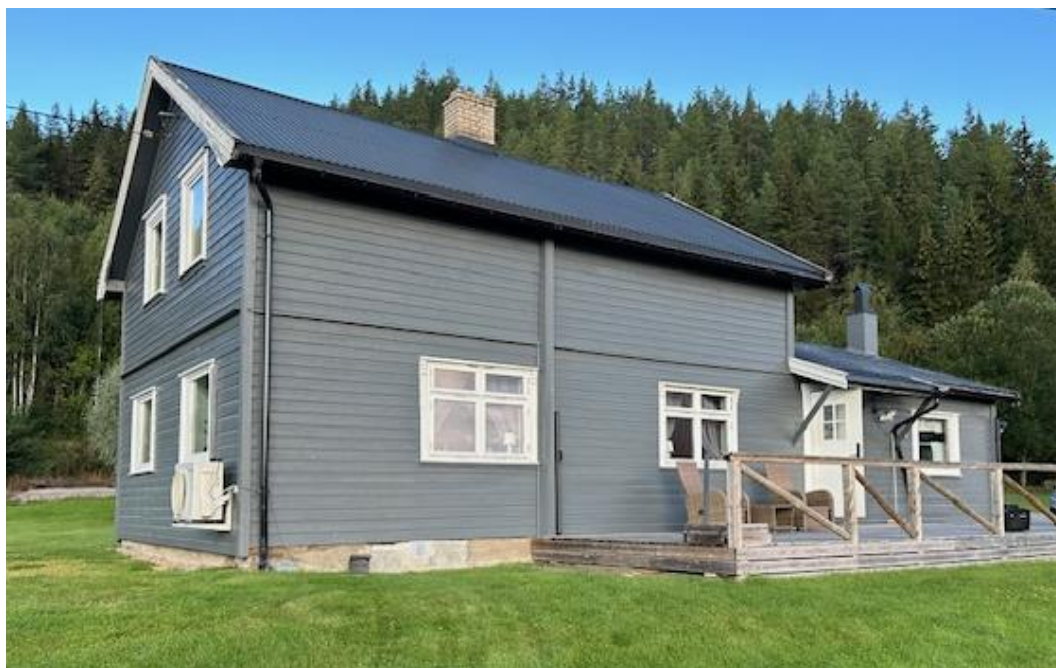
## **Våningshuset.**

Bygget i en og en halv etasje med kjeller, tilbygget del i en etasje med noe kjeller og havestue i motsatt gavl. Huset er bygget på betonggrunnmur med noe innvendig pusset tresonittplate, annen type på sidebygget ringmur. Ny drenering på husets overside. Del med støpt etasjeskille og hoveddel med bjelkelag mellom etasjene, ukjent om isolasjons mengde og type. Tilbygg isolert med mineralull isolasjon. Yttervegger dels i tømmer og dels i bindingsverk alt med enhetlig utvendig liggende panel, forskjellig type isolering, flis og mineralull isolasjon. Stedsbygde sperretak er tekket med undertak og profilerte metallplater, metalltakrenner med nedløp. Det er takoverbygg ved hovedinngang.

Innvendige gulvoverflater med tregulv, belegg og fliser. Behandlet panel i hovedsak på vegger og himlinger med forskjellig utforming og overflater, mindre deler med malte platevegger, overflater tilpasset bruken av rommene. Kjeller med enklere overflater, store deler av kjellervegger er nymalte. Innvendig malte speildører og noen glatte.

Trevinduer med isolerglass, i all hovedsak, i all hovedsak utskiftet etter 2018.. Stedstilpasset tretrapp mellom de to boplan, enkel tretrapp til kjeller. Utvendig kjellerhals, betongtrapp med lem over nedgang, synlige telesprekker.

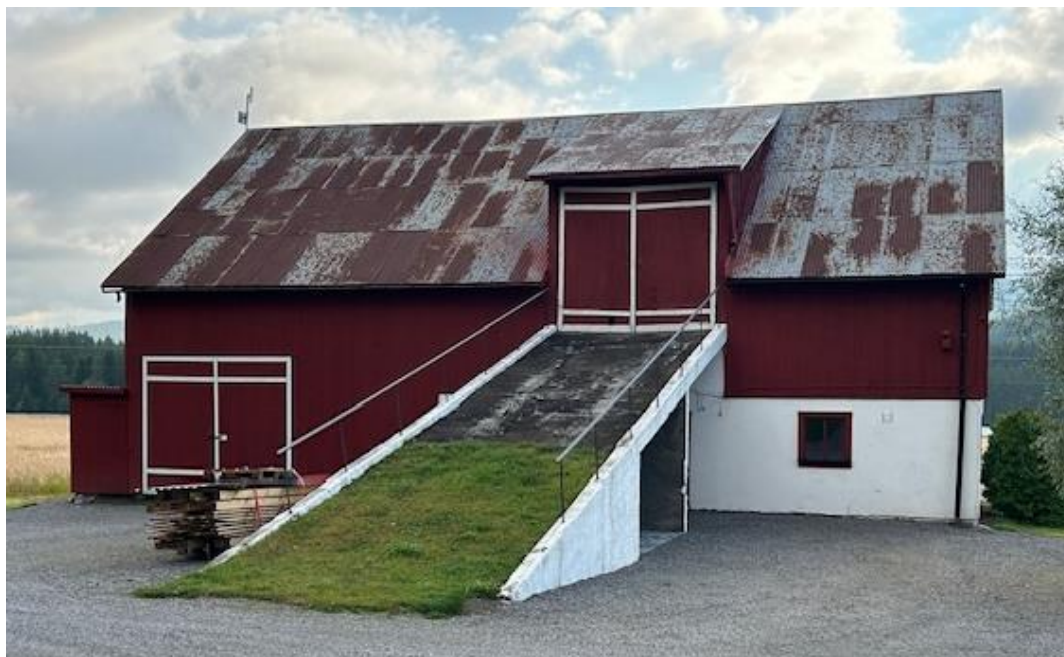
## ***Driftsbygning.***

*Tradisjonelt bygget låve for høylagring og fjøsdel i murt og betongutførelse.*

*Det er gjødselkjeller med støpte gulv under del av dyrerom, ellers annen lagringskjeller under andre dyrerom. Labankdør til gjødselkjeller, mangler en dør til ett kjellerrom.*

*Bygget på betongpilarer og betonggrunnmur.*

*Utvendig betongkjørsel opp til låvekjørsel i annen etasje, nymonterte rekkverk på betongvanger. Det er steinlagt uteplass under betongbru.*

*Låvebru og kjørsel bør kontrolleres før den brukes av dagens maskiner*

*Yttervegger i bindingsverk med utvendig stående panel på front ellers platebelagt på de øvrige 3 vegger, påsatt etter 2018. Murte vegger i tidligere dyrerom, oppdelt til tre områder og med gang ut til låvearealet.*

*Stedsbygget sperretak med takoppløft for innkjøring til kjørsel er tekket med undertak og bølgeblikk.*

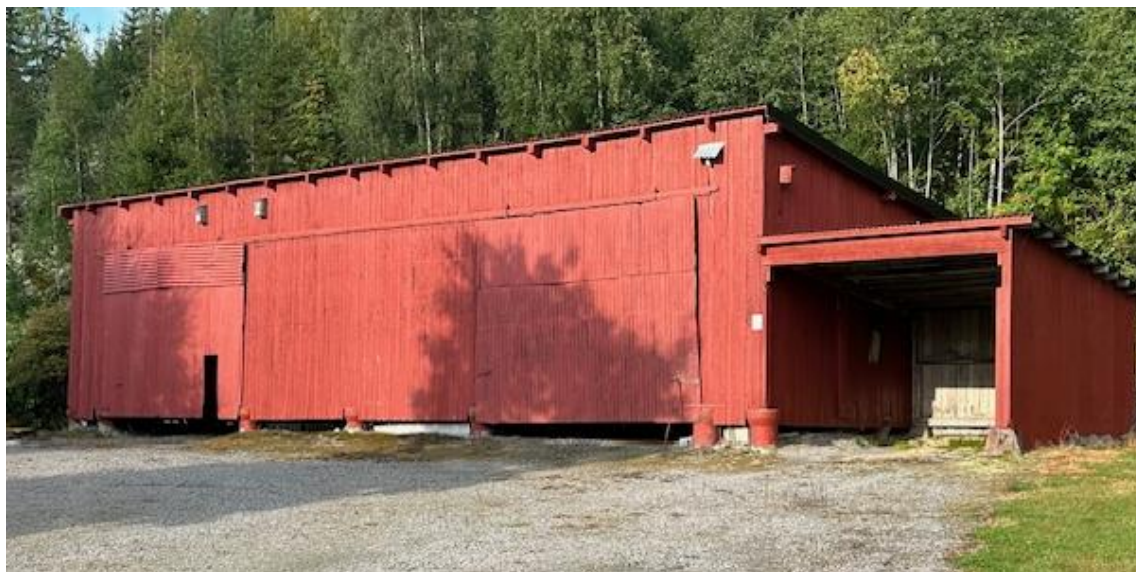
## **Redskapshus m/carport.**

*Bygget på betongpilarer, flere utførelser, derpå stolpebygg med enkelt bindingsverk kledd med enkel stående panel. Skyveporter inn til bygget på en langside. Pulttak tekket med profilerte metallplater, omlagt etter 2018. Jordgulv i bygget med treplater lagt på grunn. Ingen innvendig oppdeling, utover sidebygget carport. Det er innlagt elektrisk kraft via jordkabel fra driftsbygning for lys og kontakter. Bygget brukes som garasje/redskapshus. Enkelt vedlikehold.*
