Rugdeveien 46, 1395 HVALSTAD

**Attraktiv beliggenhet i enden av
blindvei | Flott utsikt | Store
uteplasser | Garasje m/lader |
Barne- og familievennlig**

Tilstandsrapport

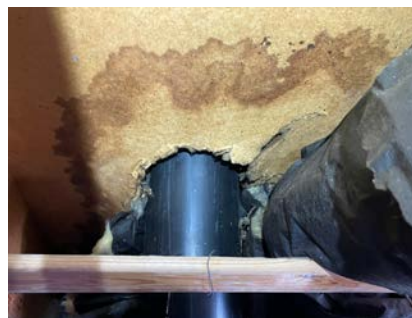
Det er synlige tegn til eldre fuktskjolder ved gjennomføringer, samt stedvis perforerte sutaksplater som er forsøkt utbedret på kaldtloftet.

- Tiltak:
 - Overvåk tilstanden jevnlig. For å få tilstandsgrad 0 eller 1 må tekkingen skiftes ut, men tidspunktet for når dette er nødvendig er vanskelig å si noe om.
 - Når takteking og undertak begynner å bli gamle, øker risikoen for lekkasjer, noe som kan føre til omfattende og kostbare reparasjoner av underliggende konstruksjoner dersom en ikke foretar tiltak på konstruksjonene før dette oppstår.

Det bør gjennomføres en grundigere undersøkelse av taket, spesielt ved gjennomføringer og områder med synlige fuktskjolder og perforerte sutaksplater, for å avdekke eventuelle skader som ikke var synlige ved befaring fra takfot.

Utbedring av skader og utskifting av skadde eller perforerte sutaksplater bør vurderes for å hindre videre fuktinntrengning og følgeskader på takkonstruksjonen.

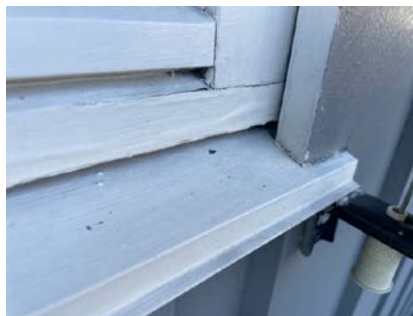
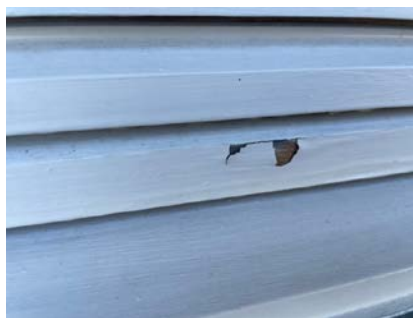
! TG 2 Dører

- Det er avvik:
Skyvedørene er tunge å åpne og lukke.
Det er stedvis avvik i overflatebehandlingen.

Skyvedørene bør justeres og smøres for å lette åpning og lukking, samt overflatebehandles der det er avvik.

Dersom dette ikke utbedres, øker risikoen for ytterligere slitasje, redusert funksjonalitet og fuktskader på treverket.

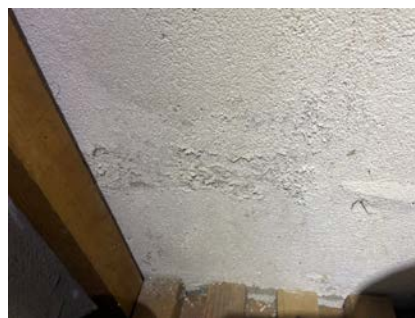
Kostnadsoverslag er kun satt for å utbedre overflater. Det er viktig å kilden til fukt avdekkes og utbedres før man går løs på innvendige utbedringer.

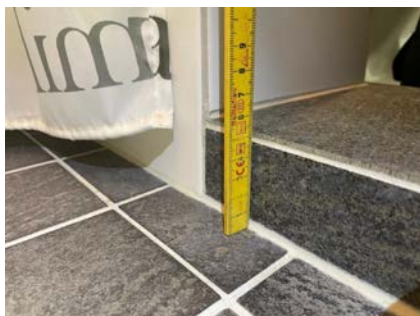
1. ETASJE > BAD

TG 2 Sluk, membran og tettesjikt

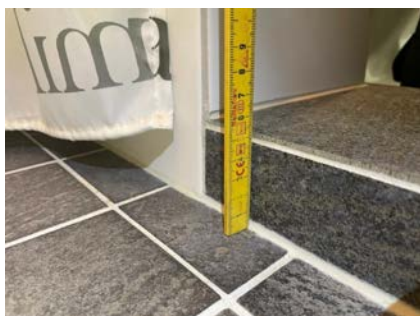
UNDERETASJE > VASKEROM

TG 3 Sluk, membran og tettesjikt

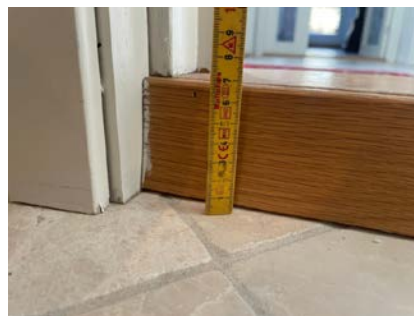
UNDERETASJE > BAD

TG 2 Sluk, membran og tettesjikt

Manglende klemring og mansjett gir økt fare for at vann kan trenge inn i omkringliggende konstruksjoner, noe som kan føre til omfattende skader over tid.

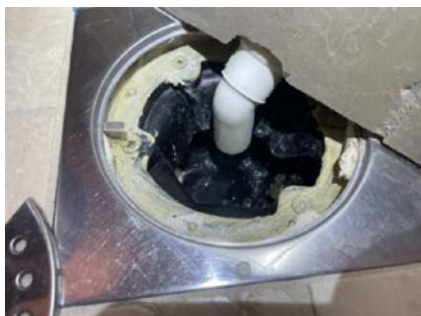
UNDERETASJE > BAD

TG 2 Sanitærutstyr og innredning

Det bør etableres en løsning som synliggjør eventuell lekkasje fra innebygget sisterner, for å unngå skjulte vannskader og følgeskader på omkringliggende konstruksjoner.

Området med svelling i innredningen mot dusjen bør holdes under oppsyn, og ytterligere fuktbelastning bør unngås for å forhindre forverring av tilstanden.
