Vestengveien 21, 1850 MYSEN

**Mysen - Sentrumsnær enebolig  
med renoveringsbehov.**

# Tilstandsrapport

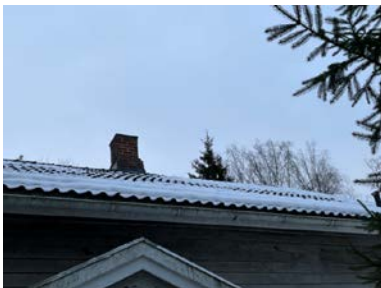
- Avvik: • Mer enn halvparten av forventet brukstid er passert på taktekkingen.
- Mer enn halvparten av forventet brukstid er passert på undertak.
  - Taktekking er snødekt, alder eller materiale er ukjent og derfor ikke nærmere vurdert.

Siden taket (takkonstruksjon, taktekking og skorstein) kun er observert fra bakkenivå, er vurderingen begrenset av dette. Det er ikke sikkerhetsmessig forsvarlig å bevege seg ut på taket eller observere fra stige. Selv om det ikke er avdekket skader under befaringen, betyr ikke dette at det ikke foreligger skader som en besiktigelse på taket kan avdekke. Vær oppmerksom på denne risikoen. En undersøkelse av taket kan utføres av en fagperson under tilstrekkelige sikkerhetsforhold.

- Det anbefales å overvåke takets tilstand jevnlig og vurdere nærmere inspeksjon av taket utført av fagperson under sikre forhold.

- Konsekvensen av at mer enn halvparten av forventet brukstid er passert, er økt risiko for skjulte skader og redusert funksjon, noe som kan føre til lekkasjer og følgeskader på bygningen.

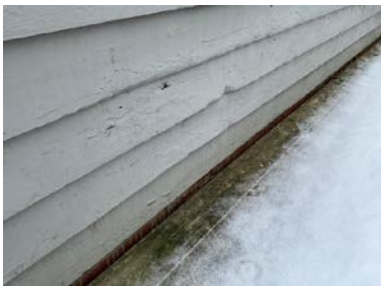
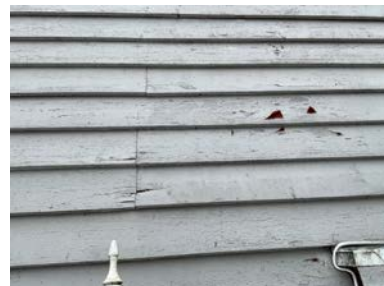
### Vurdering av avvik:

- Det er påvist værslitt og oppsprukket trevirke/trepaneler samt råteskader, som følge av elde, eksponering av vær/vind samt manglende vedlikehold opp gjennom årene.
- Ikke tilstrekkelig med lufting mellom kledning og yttervegg. God lufting er viktig og skal drenere ned og lede ut vann som trenger gjennom regnskjermer, slippe ut eventuell fuktighet fra indre deler av veggen samt gi mulighet for at fuktighet kan tørke ut fra baksiden av regnskjermer.

- Kledningen viser værslitasje og tørkesprekker samt råteskader. Uten vedlikehold/utbedring kan det oppstå skader og redusert levetid på treverket, samt skader på konstruksjon rundt.
- Det bør etableres tilstrekkelig lufting mellom kledning og yttervegg for å sikre at eventuell fuktighet kan tørke ut, og for å redusere risikoen for fuktskader i konstruksjonen.
- Ved utskifting av kledning bør korrekt oppbygning med lufting prioriteres, da manglende lufting kan føre til oppfukning og skade på veggkonstruksjonen over tid.

**Kostnadsestimat: 100 000 - 200 000**

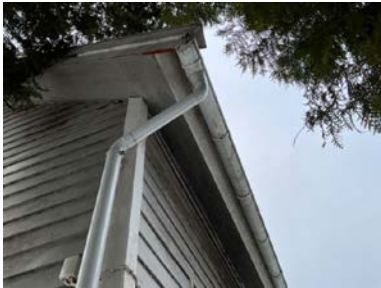
## ! TG 3 Takkonstruksjon/Loft

### Vurdering av avvik:

- Det bør etableres tilfredsstillende lufting av takkonstruksjonen for å unngå risiko for kondensering og fuktskader i konstruksjonen.
- Manglende lufting kan føre til opphopning av fukt, som igjen kan gi råteskader og redusert levetid på takkonstruksjonen.
- Det anbefales også å tilrettelegge for inspeksjon av loftet, slik at tilstanden kan vurderes nærmere.
- Kostnadsestimat er kun for etablering av lufting, og ikke for eventuelle skader som måtte fremkomme ved vurdering/inspeksjon av loft.

**Kostnadsestimat: 20 000 - 100 000**

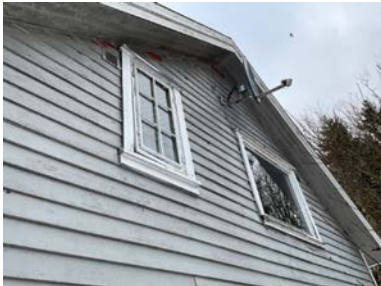
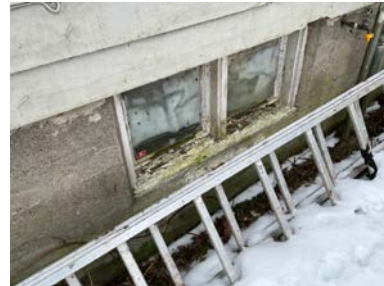
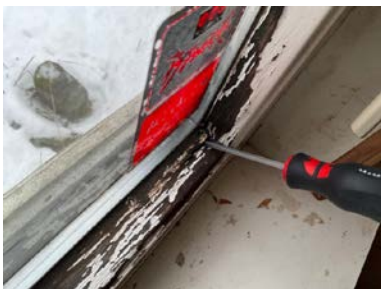
## ! TG 3 Vinduer

Avvik: • Det er påvist noen glassruter som er punktert eller sprukne.

- Det er påvist vinduer med fukt/råteskader.
- Karmene i vinduer er slitte og det er sprekker i trevirket.

Vinduer har rammer og karmen av tre.  
Vindusglass har 2-lags isoler-/energiglass fra 1975.

**Kostnadsestimat: 200 000 - 500 000**

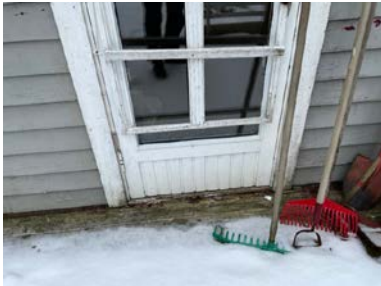
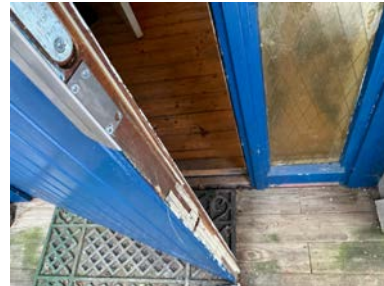
## TG 3 Dører

Avvik: • Det er påvist avvik rundt innsettsdetaljer.

- Det er påvist dører som er vanskelig å åpne eller lukke.
- Det er påvist utetthet/åpning mellom dørblad og dørkarm. Dvs. at kald trekk kan oppstå.
- Karmene i dører er værslitte utvendig og det er sprekker i trevirket.

Eldre dører i boligen, fra 1970-tallet.

**Kostnadsestimat: 20 000 - 100 000**

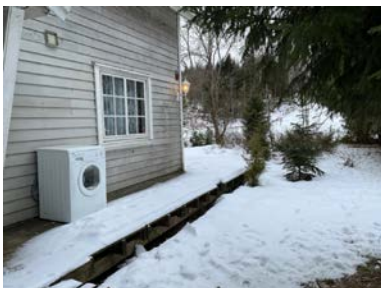
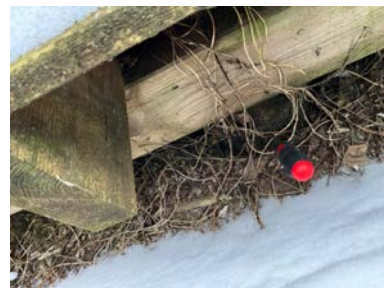
## Balkonger, terrasser og rom under balkonger

Avvik: • Balkonger/terrasse er snødekt og derfor ikke nærmere vurdert.

- Det er påvist fukt-/råteskader i konstruksjonen.

Terrasse på 26 m<sup>2</sup>, vendt mot syd og vest, med tilgang fra stue og hage. Av materialer er det benyttet trykkimpregnerte gulvbord, og det er brukt malt trevirke på rekkverket.

- Konsekvensen av manglende utbedring er økt risiko for ytterligere skadeutvikling, redusert bæreevne og forkortet levetid på terrassen.

**Kostnadsestimat: 20 000 - 100 000**

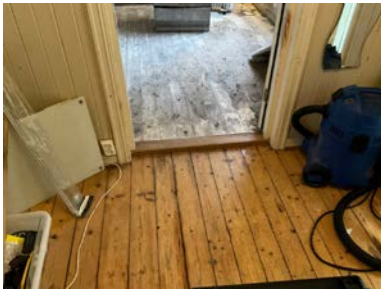
### Overflater

Avvik: • Det er påvist fuktskader på overflater.

- Det er påvist skader på overflater.

- Full renovering må påregnes, og det anbefales å gjennomføre ytterligere undersøkelser for å avdekke eventuelle skjulte skader.

**Kostnadsestimat: 200 000 - 500 000**

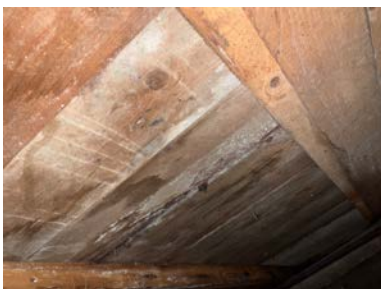
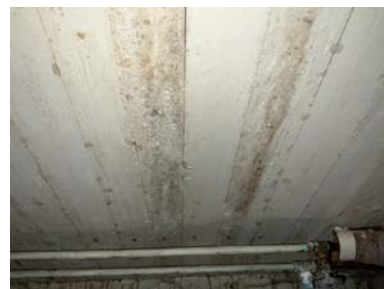
## ! TG 3 Etasjeskille/gulv mot grunn

Avvik: • Det er målt høydeforskjell på mellom 15-30 mm gjennom hele rommet.

- Det er påvist fuktskader i etasjeskiller
  - Målt høydeforskjell på mellom 10 - 20 mm innenfor en lengde på 2 meter.
- Tilstandsgrad 2 gis med bakgrunn i standardens krav til godkjente måleavvik.

Etasjeskiller er av trebjelkelag.

- Konsekvensen av å ikke utbedre forholdene er økt risiko for sopp- og råteskader, svekket bæreevne og redusert levetid for konstruksjonen.

**Kostnadsestimat: 100 000 - 200 000**

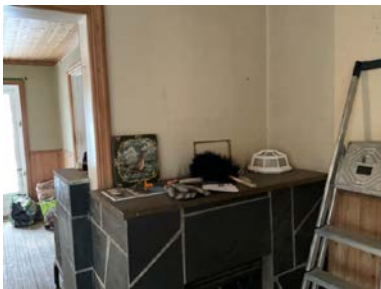
## ! TG 3 Pipe og ildsted

Avvik: • Pipevanger er ikke synlige.

Boligen har mursteinspipe.

- Andre tiltak:
- Pipa bør frilegges slik at pipevanger blir synlige, og brennbart materiale fjernes fra pipa for å oppfylle gjeldende brannkrav.
- Det bør gjennomføres en grundig kontroll av pipeløpet for å avdekke eventuelle skader eller svekkelser, da tilstanden er ukjent og pipa har passert forventet brukstid.
- Manglende tiltak kan medføre økt risiko for brann og lekkasjer fra pipeløpet, noe som kan føre til alvorlige skader på bygningen og fare for liv og helse.

**Kostnadsestimat: 20 000 - 100 000**

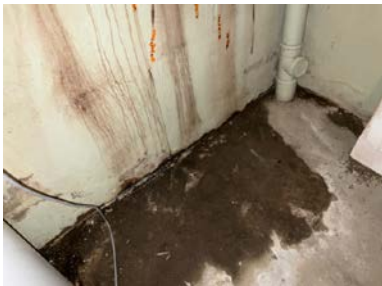
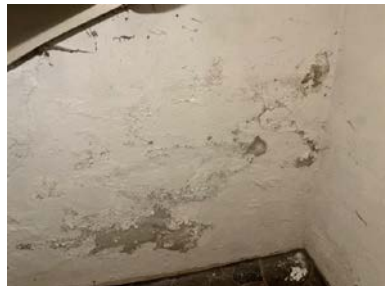
## ⓘ TG 3 Rom Under Terreng

Avvik: • Det er påvist indikasjoner på noe fuktgjennomtrenging inn i kjellermur.

- Det er påvist synlig fuktighet på mur/gulv i kjeller.
- Det er påvist synlige fukt/råteskader i treverk i underetg./kjeller, hulltaking er derfor ikke nødvendig

**Kostnadsestimat: 100 000 - 200 000**

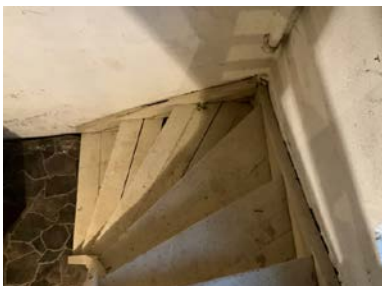
## Innvendige trapper

Avvik: • Trappen har store skader.

Trapper i tre mellom etasjene.

- Dersom tiltak ikke gjennomføres, øker risikoen for personskade og ytterligere forringelse av konstruksjonen.

**Kostnadsestimat: 20 000 - 100 000**

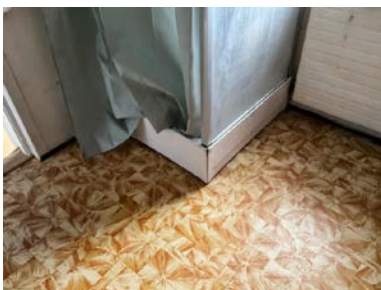
- Konsekvensen av manglende utbedring er økt risiko for helseskadelige forhold, ytterligere skade på bygningskonstruksjonen og redusert levetid for rommet.

**Kostnadsestimat: 200 000 - 500 000**

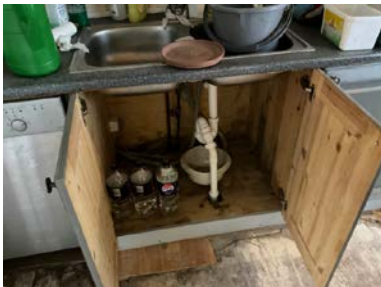
### 1. ETASJE > KJØKKEN

Avvik: • Det er påvist skader på overflater/kjøkkeninnredning utover normal slitasjegrad.

- Det er påvist fuktskjolder i overflater.

- Fuktskjolder og skader på overflater og kjøkkeninnredning bør utbedres for å hindre videre forringelse og redusere risikoen for fuktskader og følgeskader på konstruksjonen.

- Ytterligere undersøkelser må gjennomføres for å kartlegge eventuelle skader både under/bak innredning og i underliggende etasje.

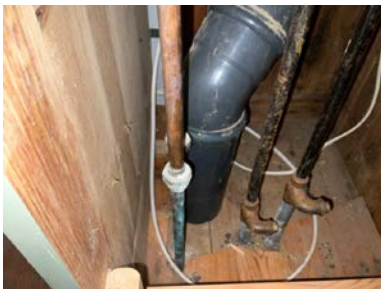
## TG 2 Avløpsrør

Det er avløpsrør av plast og støpejern.

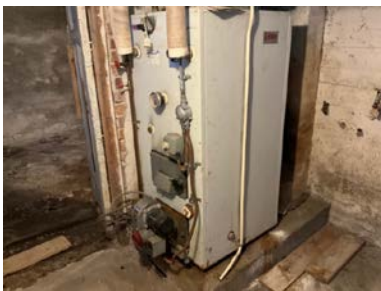
## TG 2 Varmtvannstank

Varmtvannstanken fra 2003, er på ca. 200 liter og er plassert i kjeller.

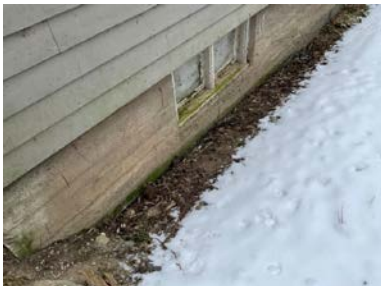
## TG 3 Terrengforhold

Avvik: • Terrenget faller inn mot bygningen og det er maksimale forhold for vann inn mot muren.

Flat tomt.

- Konsekvensen av manglende tiltak er økt risiko for fukt- og vannskader i bygningsmassen, noe som kan føre til skader på konstruksjonen og dårligere innemiljø. Tiltak bør sees i sammenheng med drenering rundt boligen.

**Kostnadsestimat: 20 000 - 100 000**
