Ogndalsvegen 61, 7716 STEINKJER

**Steinkjer - Guldbergaunet.  
Velholdt leilighet i 3 etg. 2  
soverom. P-kjeller og sportsbod.**

| Tilstandsrapport ..... | 33 |

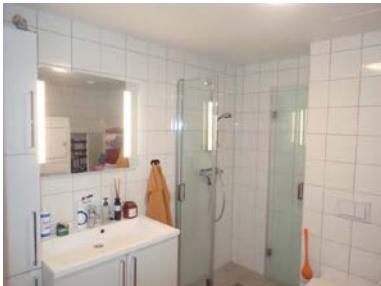
## TG 2 Overflater vegger og himling

- Det er påvist sprekker i fliser.

Registrerer spekk i 2 fliser under toalettskålen. Sprekkene er lite synlige. Årsak til at fliser har sprekker er ikke kjent.

Det er ingen tegn til skadet tetteslikt. Sprekkene er lite synlige.  
Badet fungerer med dette avviket.

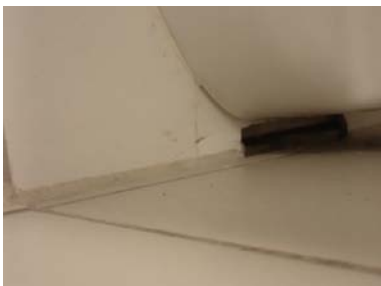
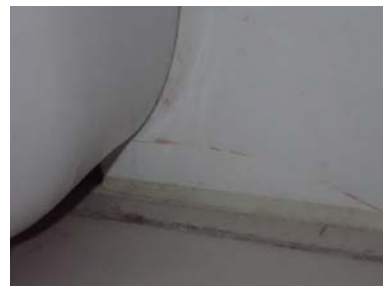
### 3. ETASJE > BAD/VASKEROM

- Våtrommet fungerer med dette avviket.

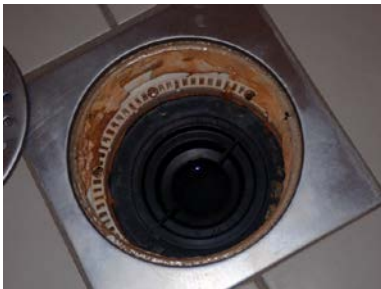
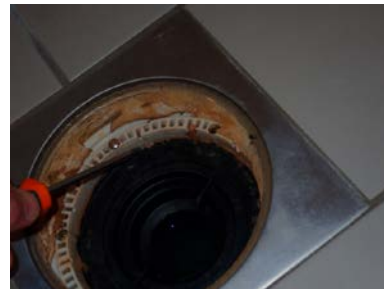
## 3. ETASJE > BAD/VASKEROM

Det er plastsluk og smøremembran med dokumentert utførelse.

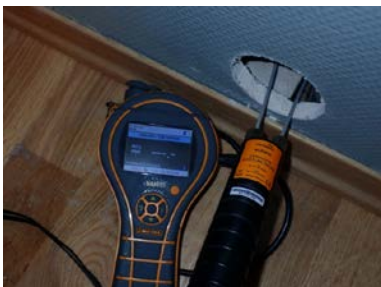
Hulltaking er foretatt uten å påvise unormale forhold. Hulltaking er foretatt ved/i Tilstøtende soverom. Fuktkvotemåling (vekt%) i konstruksjonen ble målt til under 6%.

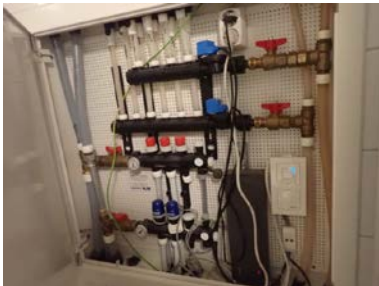
- Det er avvik:

Anbefaler og få stoppekran kontrollert slik at vann kan stenges på en enkel måte.  
Anbefaler å merke stoppekraner.

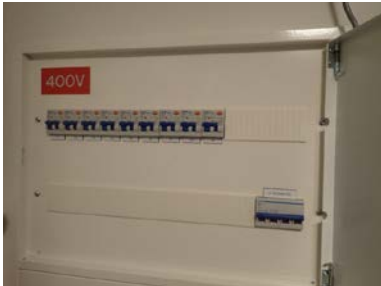
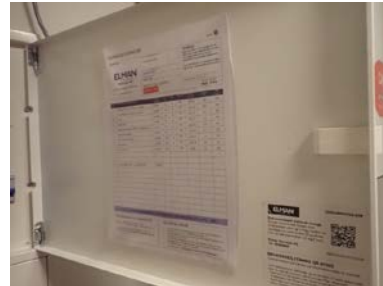
Nyere el-anlegg fra 2019, det er ikke utført el-arbeid i leiligheten siden den ble ferdigstilt i 2019. Ingen tegn til avvik.
