# Lekker og særegen 5-roms toppleilighet i 6. etg m/ god planløsning

Velkommen til Dælenenggata 40A - en lekker og særegen 5-roms toppleilighet, bygget i 2023.

# Tilstandsrapport

## BOLIGBYGG MED FLERE BOENHETER

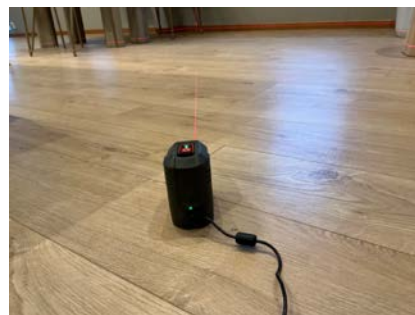
**Vurdering av avvik:**  
• Målt høydeforskjell på mellom 10 - 20 mm innenfor en lengde på 2 meter. Tilstandsgrad 2 gis med bakgrunn i standardens krav til godkjente måleavvik.

Nivellering stue/spisestue/kjøkken, avvik ca. 10-20 mm

**Konsekvens/tiltak**  
• For å få tilstandsgrad 0 eller 1 må høydeforskjeller rettes opp. Ytterligere undersøkelser må foretas for å få kartlagt omfanget for utbedring.

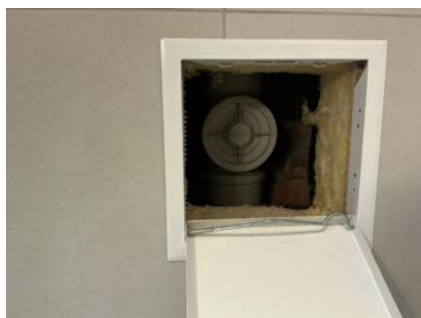
## TG 1 Ventilasjon

Boligen har naturlig ventilasjon.

## TG 1 Varmesentral

Det er installert fjernvarme.
