Luftå 33B, 4322 SANDNES

**GANDDAL - Lekker og oppusset  
selveierleilighet - Gode solforhold  
- Parkering i carport**

| Tilstandsrapport ..... | 31 |

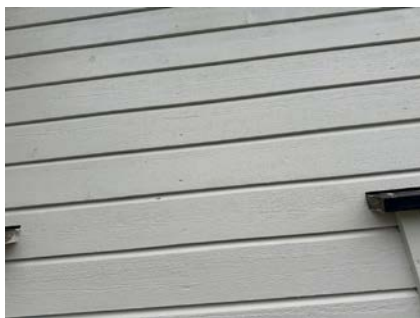
Det bør kontrolleres og eventuelt etterbehandles spiker som stikker ut eller har for dype innslag, for å sikre at kledningen er korrekt festet og for å unngå fuktskader og soppdannelse. Dype spikerhull bør fylles med egnet masse, og meget dype innslag bør behandles med sopphekkende middel og grunnes før overflatebehandling, for å hindre fuktinntrengning og redusere risiko for skader på kledning og underliggende konstruksjon.

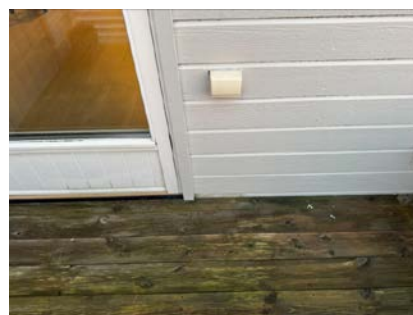
Det er registrert fuktoppsvelling i nedre del av brystning utvendig på balkongdør.

oppsvelling nede på balkongdør

Det bør utbedres fuktoppsvelling i nedre del av brystningen utvendig på balkongdøren for å hindre videre skadeutvikling og redusere risiko for råte og nedsatt funksjon på døren.
