Nøkkelinformasjon

Moderne og tiltalende 3-roms andelsleilighet i 2. etasje.

Tilstandsrapport

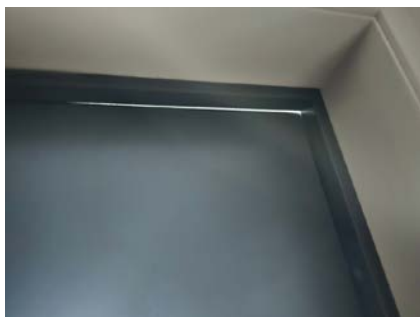
Konsekvens/tiltak

Dørbladet bør justeres slik at det tetter bedre mot karmen, spesielt i det aktuelle hjørnet.
Dersom dette ikke utbedres, kan det oppstå kaldtrekk, varmetap og redusert komfort i rommet.

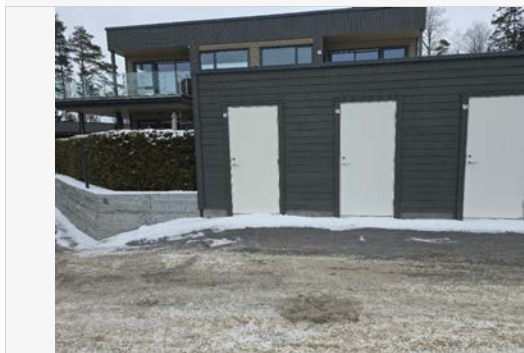
Bod

Det er pågående problem med lekkasje i taket i boden.
