Weiss gate 7D, 3611 KONGSBERG

**Moderne leilighet (2016) over 2 plan med garasjeplass, stor bod, heis og solrik balkong med utsikt til Lågen!**

# Tilstandsrapport

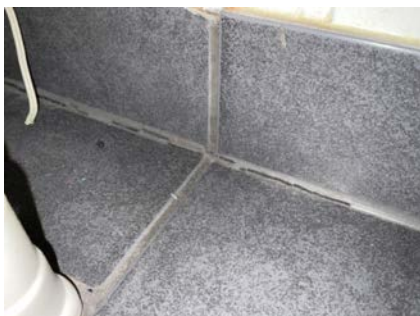
## 2. ETASJE > BOD/ VASKEROM

Konsekvensen av manglende dokumentasjon og at mer enn halvparten av forventet brukstid er passert, er økt risiko for at membranen kan ha begrenset effekt, noe som kan føre til lekkasjer og fuktskader i omkringliggende konstruksjoner.

Det bør innhentes dokumentasjon på utførelsen av membranløsningen.

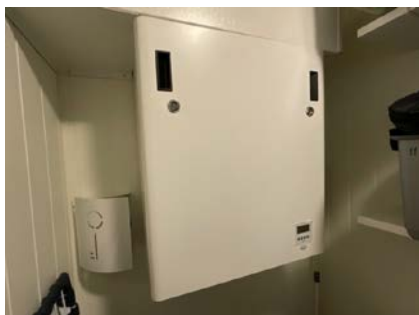
## TG 1 Varmtvannstank

Volum: 200 liter.

Varmtvannsbereder er ikke teknisk vurdert av undertegnede og må eventuelt gjøres av autorisert fagpersonell. Fabrikkår vil normalt være vurderingskriterium for forventet levetid.
