Sandvedøygarden 1, 4318 SANDNES

**SANDVED - Lys og fin  
selveierleilighet i 2.etasje -  
Parkering i lukket anlegg og heis -  
Gode solforhold**

# Tilstandsrapport

Befaringsdato: 16.06.2025

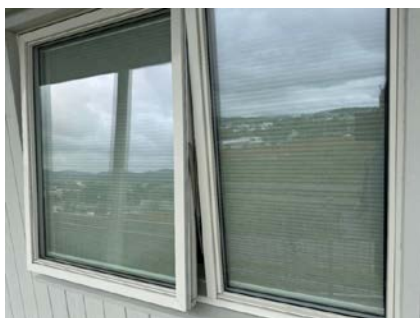
### ! TG 1 Vinduer

Bygningen har malte trevinduer med 3-lags glass.

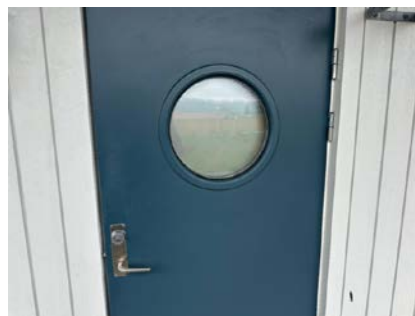
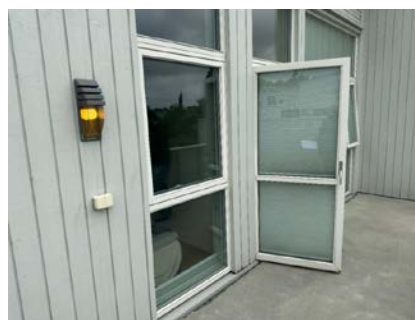
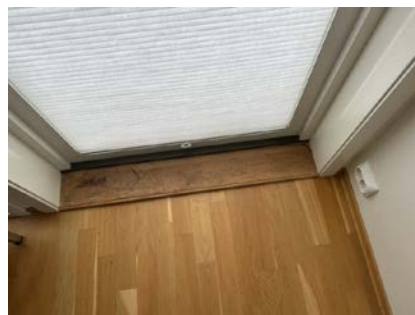
### ! TG 2 Dører

Bygningen har malte ytterdører.

Det er også spor etter fukt i terskelforing, det er ikke registrert fukt ved befaringen

Terrassedøren må justeres for å kunne lukkes lettere.

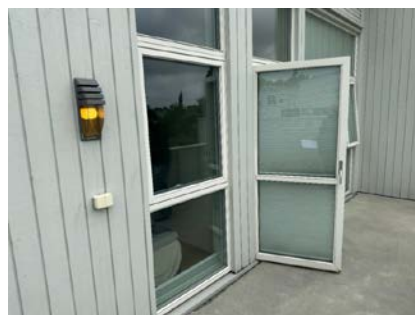
### ! TG 1 Balkonger, terrasser og rom under balkonger

Balkong ut fra stue.

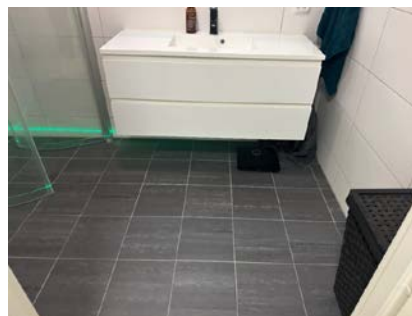
#### 1 TG 1 Overflater Gulv

Gulvet er flislagt. Rommet har vannbåren gulvvarme. Fall mot sluk er målt til 20 mm målt fra dør til sluk i dusj.

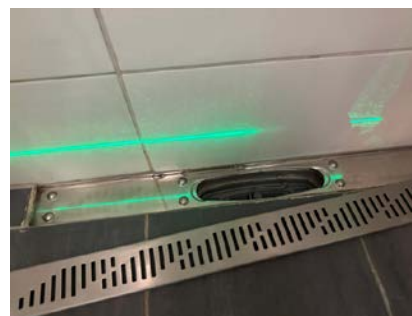
#### 1 TG 1 Sluk, membran og tettesjikt

Det er slukrenne ved vegg i dusjsonen og smøremembran med dokumentert utførelse.

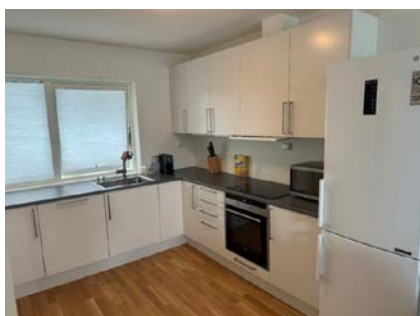
#### ! TG 1 Overflater og innredning

Kjøkkenet har innredning med glatte fronter. Benkeplaten er av laminat. Det er kjøleskap, kjølfrysenskap, oppvaskmaskin, vannstoppsystem og komfyrvakt.

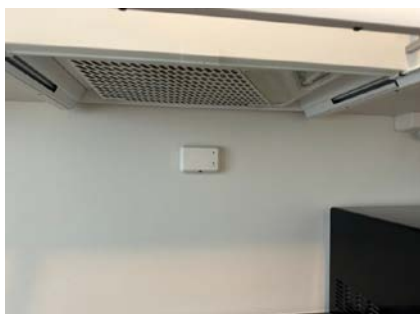
#### ! TG 1 Avtrekk

Det er kjøkkenventilator med avtrekk ut.

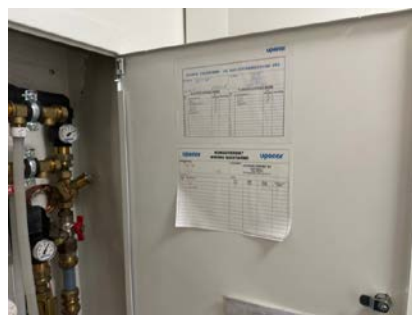
#### ! TG 1 Vannbåren varme

Der er vannbåren varme i boligen som også forsyner denne med varmt forbruksvann. Kilden for varmen er felles varmepumpe plassert på bygget.
