Lys og pen 1-roms andelsleilighet i 2.etasje | Heis i bygget | Sentral beliggenhet nær UiA og

Tilstandsrapport

# Andelsnummer 41

Befaringsdato: 26.02.2025

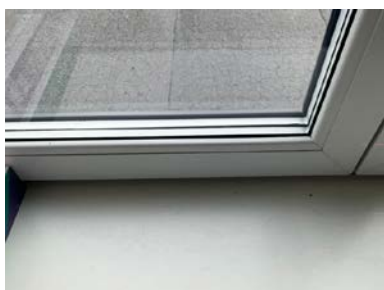
TG 1 Vinduer

Bygningen har PVC vinduer med 3-lags glass.

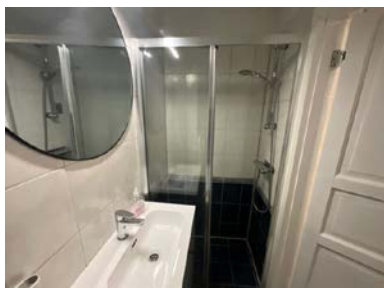
- Det er vindu/dør med ikke fuktbestandige materialer i våtsonen (ved vask, dusj, badekar, osv.), løsningen eller byggematerialet er uegnet

- Våtrommet fungerer med dette avviket.
- Den valgte løsningen gir fare for fukt i tilstøtende rom.

- Uegnede materialer må fuktbeskyttes/utskiftes.

For å lukke avviket må det etableres membran i våtsoner og vinduet eller våtsonen må flyttes. Forsiktighet anbefales ved bruk da den valgte løsningen gir fare for fukt/vann i bakenforliggende konstruksjoner.

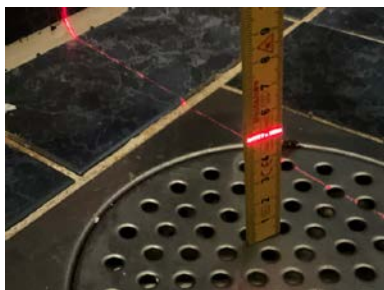
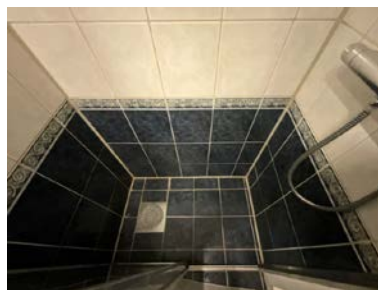
TG 2 Sluk, membran og tettesjikt

Eldre sluker uten membran eller klemring gir økt risiko for skader i tilstøtende konstruksjoner.

- Sluket må sjekkes og rengjøres jevnlig.
- Installering av tett dusjkabinett anbefales.
- Overvåk tilstanden jevnlig. For å få tilstandsgrad 0 eller 1 må slukløsningen skiftes ut og sannsynligvis må også membransjiktet skiftes/utbedres. Det er imidlertid vanskelig å si noe om tidspunktet for når dette er nødvendig.

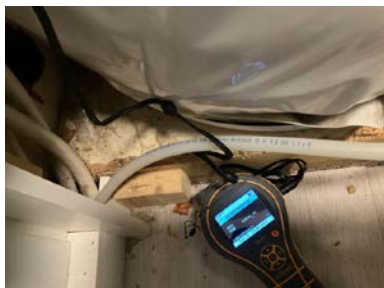
TG 0 Tilliggende konstruksjoner våtrom

Hulltaking er foretatt uten å påvise unormale forhold. Hulltaking er foretatt på kjøkkenet bak våtsone for dusjen. Fuktkvotemåling (vekt%) i konstruksjonen ble målt til under 6.
