Solrik og pen 3-romsleilighet med attraktiv beliggenhet!

Befaringsdato: 01.04.2026

Tilstandsrapport

3-ROMS LEILIGHET I 2.ETASJE MED INNGLASSET BALKONG:

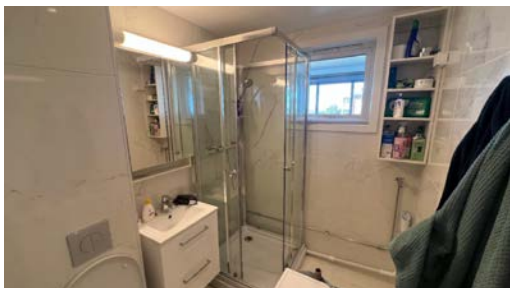
2. ETASJE > BAD

1 TG 2 Overflater vegger og himling

Det er registrert riss i veggflis over skap.

Konsekvens:
Riss i veggflis over skap gir redusert overflatekvalitet og kan gjøre flisen mer utsatt for videre sprekkdannelse.

Tiltak:
Dersom rissene utvikler seg eller blir sjenerende, kan aktuell flis skiftes ut som en lokal utbedring.

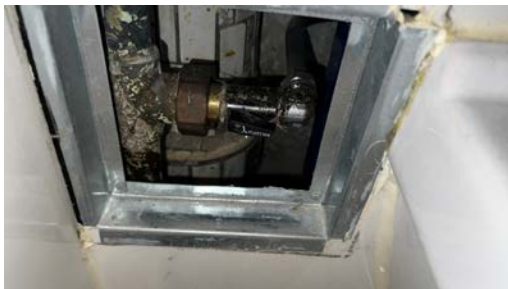
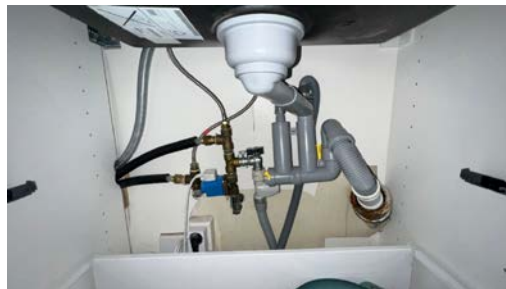
Manglende tettemuffer kan medføre at vann ved lekkasje trenger inn i omkringliggende konstruksjoner uten å oppdages tidlig. Dette øker risikoen for skjulte fukt- og råteskader ved en eventuell lekkasje.

Det anbefales å montere tettemuffer i endene av varerørene på rør-i-rør-systemet, slik at gjennomføringer blir tette og eventuelt lekkasjevann ledes kontrollert tilbake til vannskap (som igjen skal ha overløp til sluk).
