VELKOMMEN INN

Skap din drømmeleilighet i Christies gate 19C!

Tilstandsrapport

BOLIGBYGG MED FLERE BOENHETER

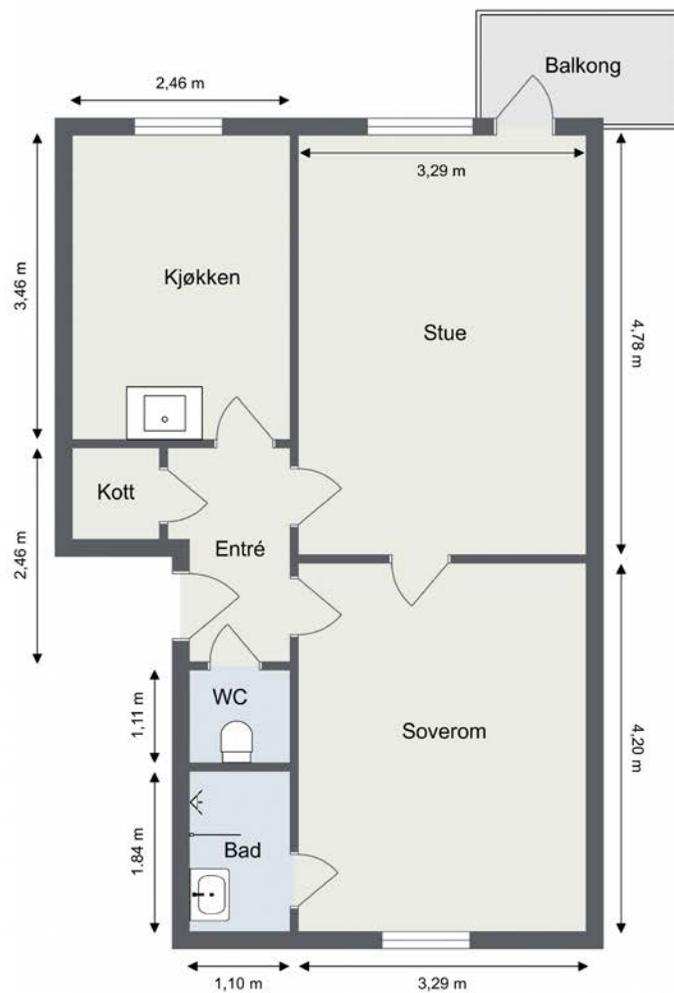
PLANTEGNING

Vær oppmerksom på at dette er en illustrasjon av boligens planløsning med omtrentlige mål. Faktiske målinger på stedet kan avvike og målene er ikke juridisk bindende.
Utført av Makeløs AS.

Plantegningen er ikke i målestokk og noe avvik kan forekomme.

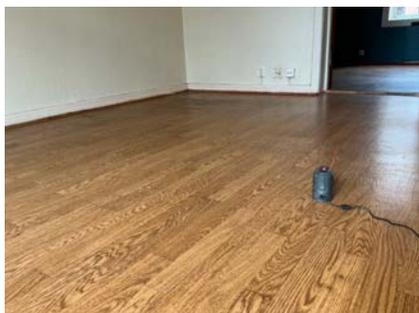
- Det er målt høydeforskjell på mellom 15-30 mm gjennom hele rommet. Tilstandsgrad 2 gis med bakgrunn i standardens krav til godkjente måleavvik.
- Målt høydeforskjell på over 30 mm gjennom hele rommet. Tilstandsgrad 3 gis med bakgrunn i standardens krav til godkjente måleavvik.

Nivellering stue + soverom, avvik
