**Pen og tiltalende enebolig på  
romslig tomt m/stor garasje -  
Attraktiv og sentrumsnær  
beliggenhet**

# Tilstandsrapport

Enebolig  
Mogan 65, 3650 TINN AUSTBYGD  
TINN kommune  
# gnr. 6, bnr. 70

Befaringsdato: 15.10.2024 Rapportdato: 05.11.2024 Oppdragsnr.: 19974-1500 Referansenummer: CS5815

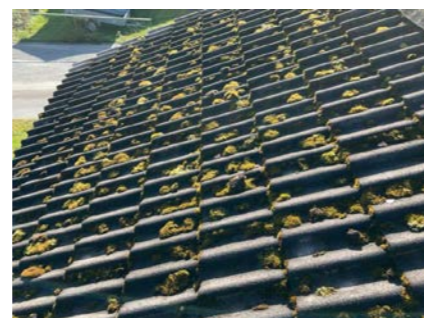
Mose på takstein bør fjernes. Mose forkorter levetiden på takstein.

Mose på takstein.

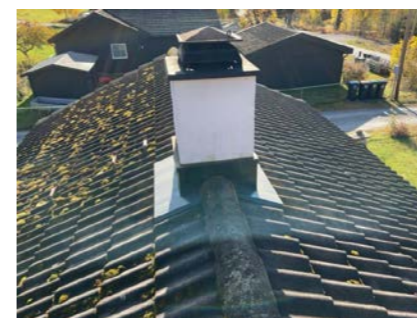
Bunn og toppbeslag på pipe.

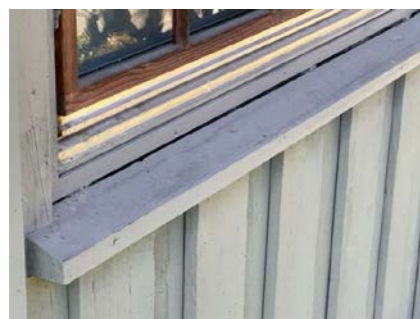
Vannbrett under vindu er montert for langt ut.

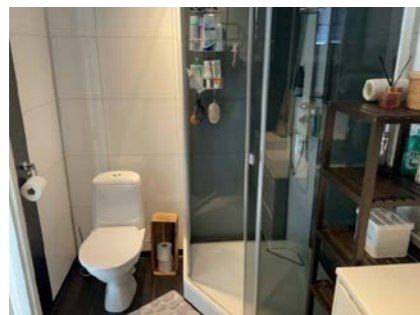
Dusjkabinett og toalett.

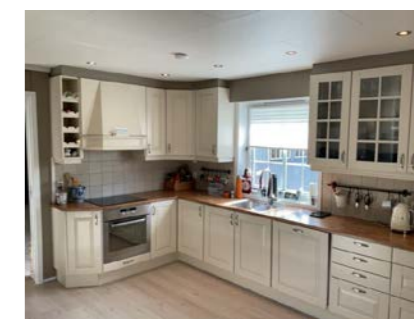
Kjøkkeninnredning.
