**aktiv.**

Skolevegen 8, 2120 SAGSTUA

**Koselig og innholdsrik enebolig  
med barnevennlig beliggenhet v/  
skolen \* 5 soverom \* Garasje**

| Tilstandsrapport ..... | 49 |

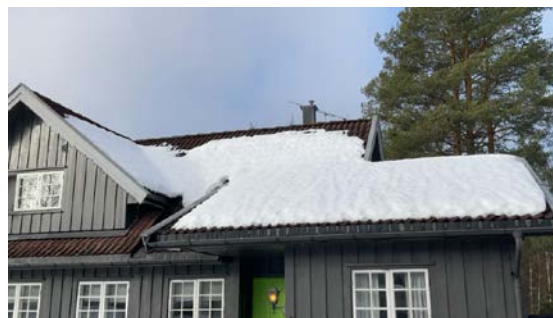
### TG 2 Nedløp og beslag

- Det bør lages system for bortledning av vann fra taknedløp ved grunnmur.

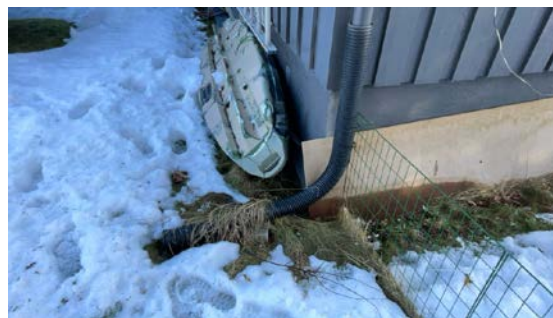
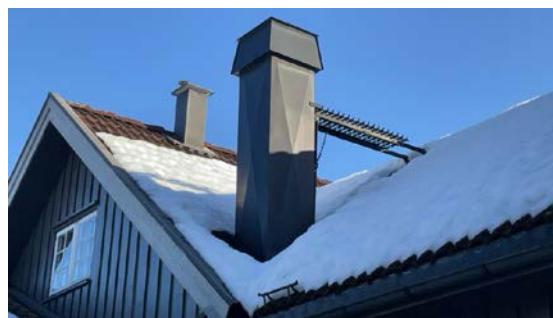
### TG 2 Veggkonstruksjon

- Det er ingen eller liten lufting i nedre kant av kledning mot grunnmur. Panel ikke montert m/luftelekt (vanlig for byggeår). Naturlig noe elde/sprekk. Litt råte i vindski påvist.

Uten tilstrekkelig lufting bak bordkledningen kan fuktighet som trenger inn bak bordene eller gjennom veggen innenfra ikke tørke opp. Dette skaper større risiko for fuktskader i vegg enn ved en utlektet/ventilert kledning.

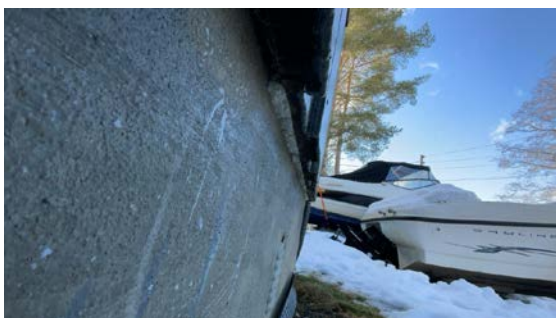
## TG 3 Takkonstruksjon/Loft

- Det er påvist fuktskjolder/skader i takkonstruksjonen.
- Hele takkonstruksjonen er gjenbygget. Det er ingen mulighet til vurdering utover alder og observasjoner fra underliggende etg.
- Det er registrert skader i undertak.

Det er større fuktvandring ved pipegjennomføring (plassert i gradrenne), merkbart og målbart fuktig i sutak og overkant sperre. Igjenbygget konstruksjon gjelder over mesteparten av hovedttak (kun innsisert 3 kneloft).

Målt fuktig i konstruksjonen ved pipegjennomføring

Tetningen rundt pipe må utbedres slik at det ikke oppstår videre fuktskader/råte.

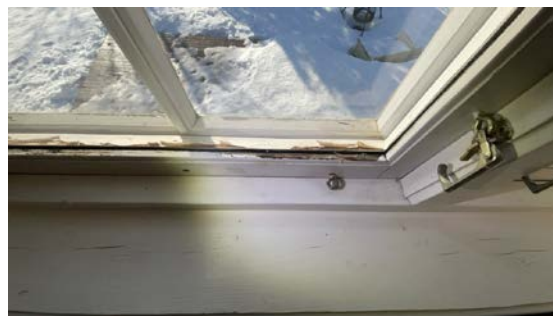
- Det er påvist noen glassruter som er punktert eller sprukne.
- Det er påvist tegn på innvendig kondensering av enkelte vindusglass.
- Karmene i vinduer er slitte og det er sprekker i trevirket.

Kondensslitasje

- Vinduer med punkterte/sprukne glass må påregnes skiftes ut, enten hele vinduet eller kun selve glassene.
- Det må påregnes noe vedlikehold og at enkelte vinduer må skiftes ut.

De eldre vinduer er påregnelig å modernisere med isolerglassvinduer idag mtp. også å utbedre isolasjonsgrad. Beslag under terrassedør bør monteres.

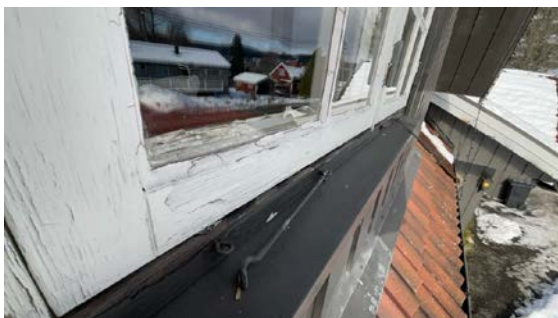
Utv. slitasje

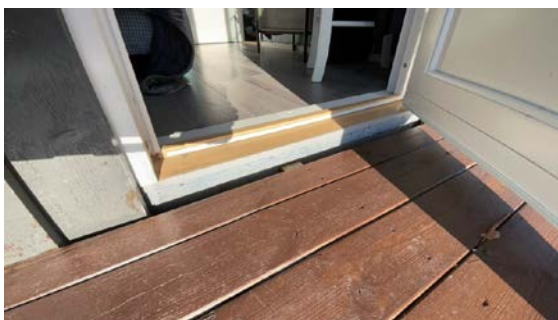
Mangler beslag i bunn av terrassedøren og dørstopper i toppen er skadet.

Mangler beslag i bunn

Dørstopper skadet

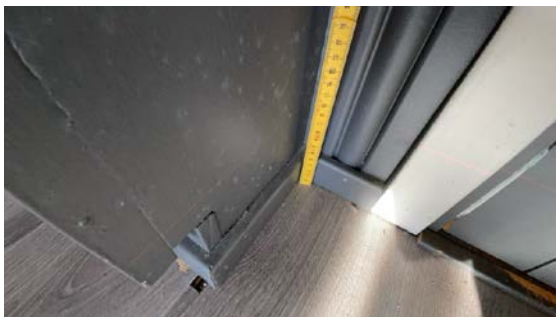
- Det er målt høydeforskjell på mellom 15-30 mm gjennom hele rommet. Tilstandsgrad 2 gis med bakgrunn i standardens krav til godkjente måleavvik.
- Målt høydeforskjell på mellom 10 - 20 mm innenfor en lengde på 2 meter. Tilstandsgrad 2 gis med bakgrunn i standardens krav til godkjente måleavvik.

10,9 cm ved soveromsdør.

- For å få tilstandsgrad 0 eller 1 må høydeforskjeller rettes opp. Det vil imidlertid sjelden være økonomisk rasjonelt som et enkeltstående tiltak i en bolig som dette. Dersom boligen en gang skal renoveres, kan man vurdere slike tiltak.

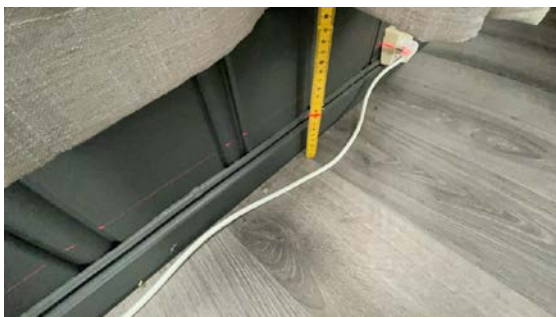
8,3 cm ved vindu gavl.

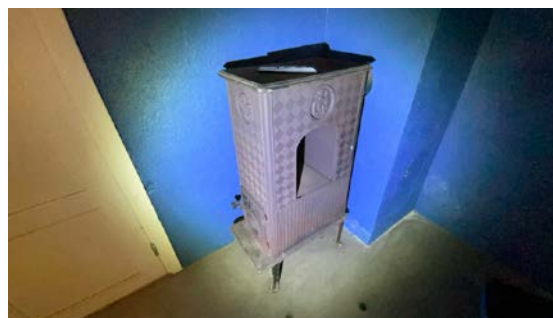
Vedovn uten ildfast plate under

Røykrørshull må tettes.

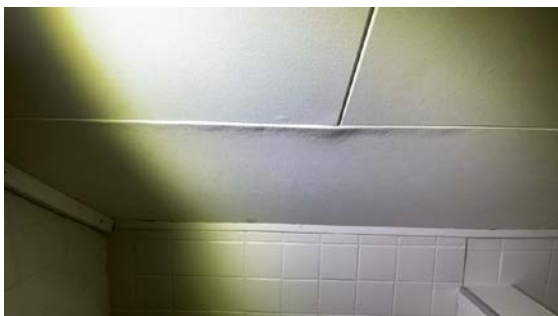
Svelling himling i våtsone

- Dersom tiltaket ikke utføres er det fare for videre skadeutvikling.
- Uegnede materialer må fuktbeskyttes/utskiftes.

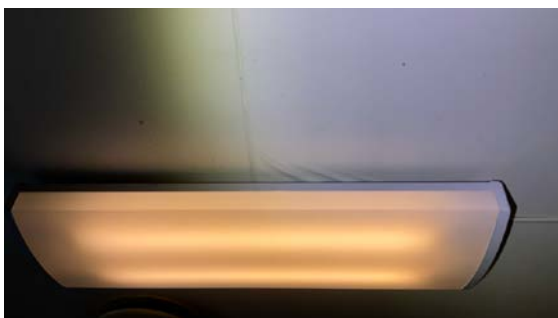
Pløsing ved taklampe

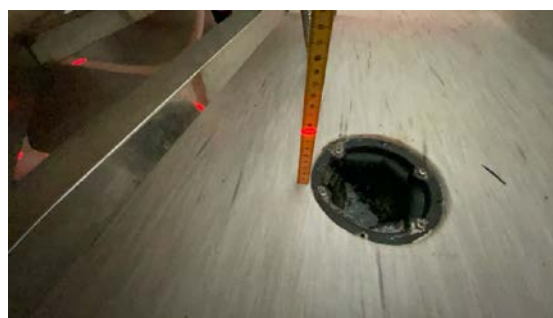
- Det er mulighet for at det kan forekomme vannlekkasje på våtrommet hvor vann ikke vil gå til sluk.
- Det er påvist avvik i fallforhold til sluk i forhold til krav i forskrift på byggetidspunktet.
- Det er registrert knirk i gulvet.
- Målinger viser at det ikke er fall til sluk (motfall).

8,2cm ved sluk

- Påviste avvik må utbedres, gulvet må bygges med riktig fall.

Selv om badet har vært fungerende i mange år tilstier NS3600 at dette er et forhold som må utbedres. Ukjent grunn for pløsing ved dusj, men for utbedring av fall må gulvflate legges på nytt og nærmere undersøkelser her vil da være naturlig.

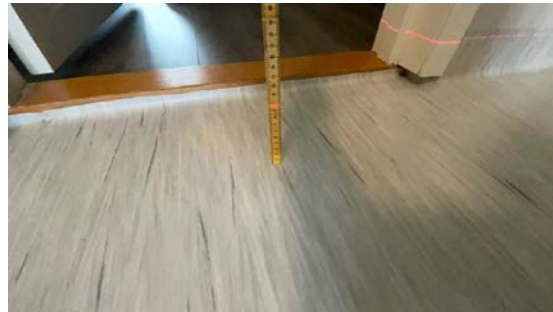
9,7cm utenfor dør

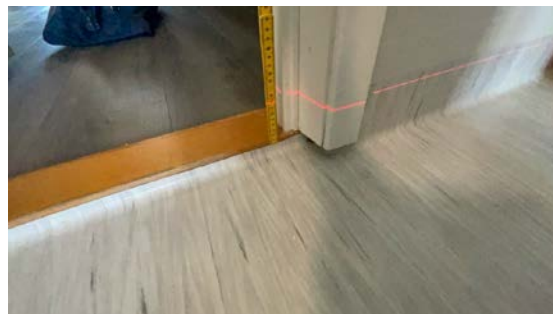
7,9cm oppbrett på terskel

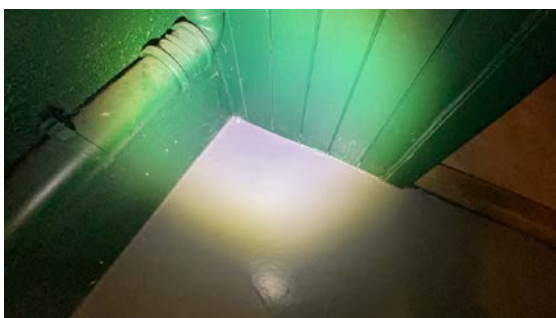
Manglende tettesjikt- trepanel ned mot betonggulvet

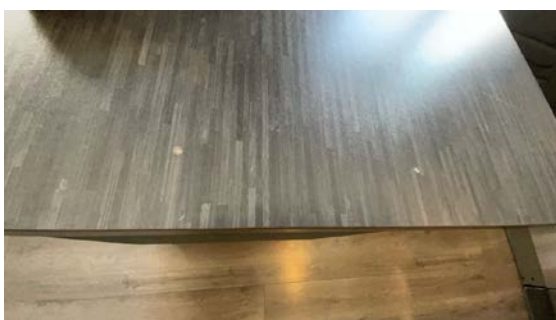
Naturlig noen bruksmerker som mindre hakk/ripe/avskalling i laminatplate og en manglende sokkel ved siden av kjøleskap (synes ikke med kjøleskap), men ikke vurdert utover normal slitasjegrاد.

Noen bruksmerker

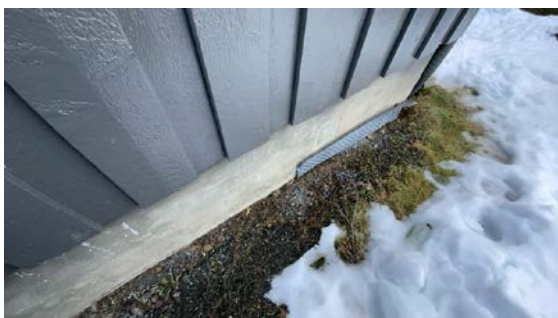
Løs fuktsperre over terreng

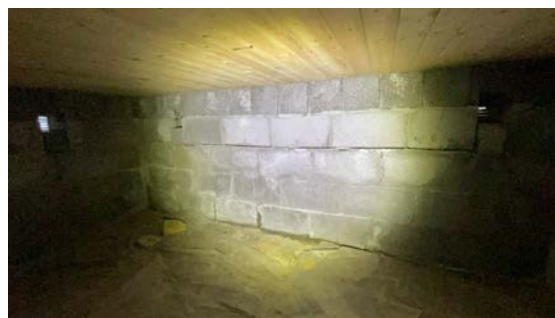
Større horisontal sprekk krypkjeller

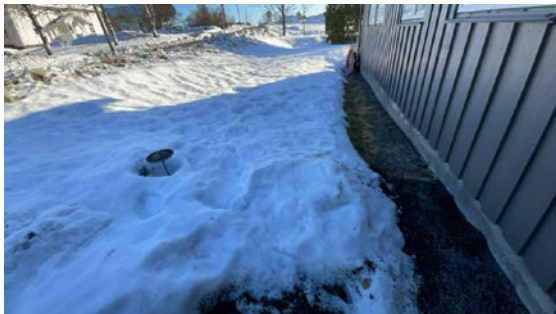
## TG 1J Terrengforhold

Ideelt sett bør det 3m ut fra bygningen være godt fall ifra for å senke belastning av overflatevann mot muren. Terrengjusteringer bør vurderes
