Meiåvegen 84, 7380 ÅLEN

## Tilstandsrapport Eierskifte

Boligtype: Hytte  
Byggeår: 1930  
BRA: 77 m<sup>2</sup>  
BRA-i: 77 m<sup>2</sup>

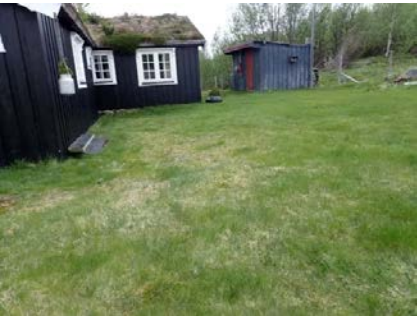
-Terrenget skråner til dels inn mot grunnmur på baksiden og på siden mot øst, samt at ventiler til krypkjeller ligger i samme høyde som bakken utvendig. Det er stor risiko for tilsig av overflatevann inn mot grunnmur og inn i krypkjeller. På vestsiden er det flatt eller dårlig fall, mens på fremsiden er det godt fall ut. -Grunnmursplasten på tilbygget vil ha begrenset eller dårlig funksjon så lenge det ikke er lagt noen fuktsperre på bakken innvendig i krypkjelleren. Innvendig er det registrert til dels høyt fuktnivå fra grunnen. Det er ingen utvendig fuktsikring på eldre deler av bygget, da dette ikke var vanlig praksis ved byggetidspunktet, og heller ikke vanlig ved denne typen fundamentering før i tiden. -Det bemerkes at det kun er adkomst til krypkjeller under tilbygget fra 2001. Resterende kryprom har uavklart situasjon.

Skrånende terreng på baksiden inn mot hytta.

-Fall på terreng rundt boligen bør tilordnes slik at overflatevann renner bort fra hytta. Eventuelt må andre drenerende tiltak vurderes. Kostnadsestimatet er satt for terrengjusteringer. -Vurder en fuktsperre på bakken i krypkjeller, i kombinasjon med terrengjusteringer utvendig for best mulig vilkår for uttørrking i krypkjeller.

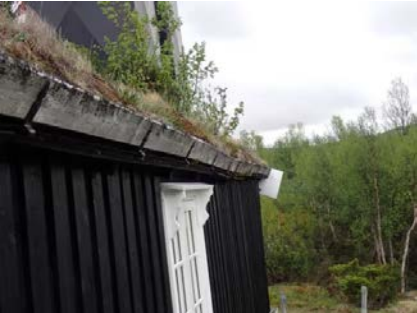
Tydelig svai i taket.

| Takkonstruksjon | Saltak |
|---|---|
| <p>-Ytterligere undersøkelser av takkonstruksjonen anbefales med bakgrunn i påviste skjevheter.</p> <p>-Råten i takåsen i stue vurderes ikke å utgjøre noen risiko i dag. Dette ligger overfladisk, og vurderes ikke å svekke takåsen.</p> | |

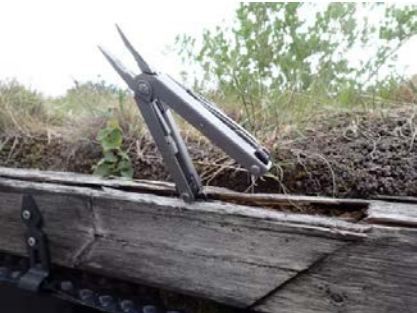
Råte i torvhaldsstokk.

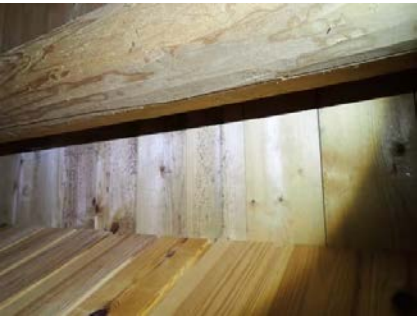
Merker i himling.
