Risbergsvegen 286 og 288, 2260 KIRKENÆR

# Tilstandsrapport

Befaringsdato: 28.04.2025

## ENEBOLIG

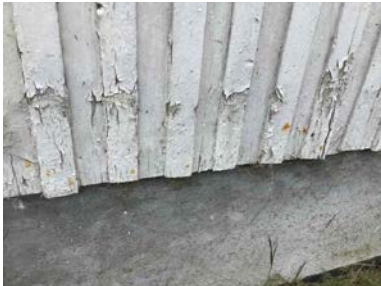
- Det er ingen eller liten lufting i nedre kant av kledning mot grunnmur.
- Det er påvist spredte råteskader i bordkledningen.

Eksempel på generell tilstand.

Utskifting av råteskade kledningsbord.

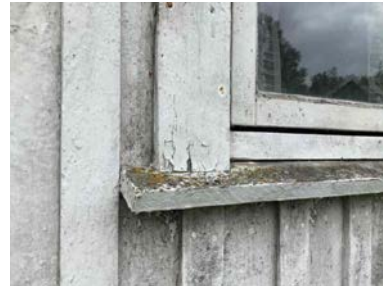
Omramminger rundt vinduer er ført helt ned på vannbrett, løsningen medfører økt fare for råteskader.

Omramming går helt ned på vannbrett.

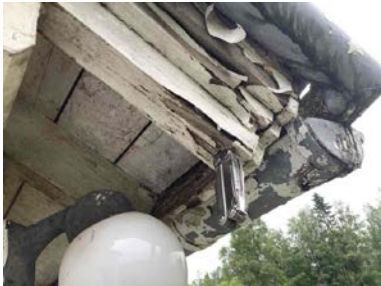
Råte i takspærre over entre.

Utskifting av del av takspærre med råteskade.

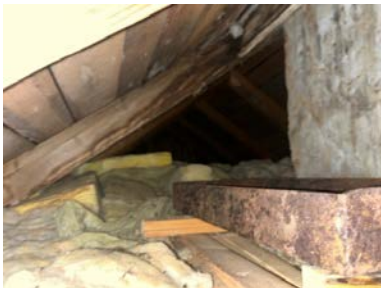
Oversiktsbilde.

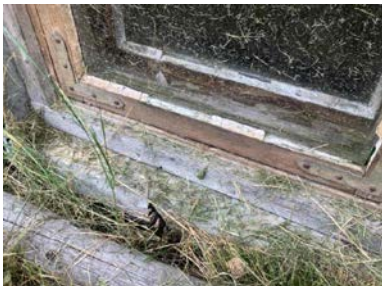
Vinduer har passert forventet brukstid.  
Slitasje og kitt som sprekker opp og faller av på vinduer.  
Sprekk i glass på vindu i 2. etasje.  
Enkelte vinduer har begynnende råte.

Kjellervindu.
