Hjellestadnipen 12, 5259 HJELLESTAD

Nøkkelinformasjon

Salgsobjekt: Enebolig
Eierform: Eiet
Byggeår: 1986
BRA-i/BRA Total: 511/543 m²
Tomtstr.: 929.9 m²
Soverom: 6
Gnr./bnr. Gnr. 105, bnr. 435

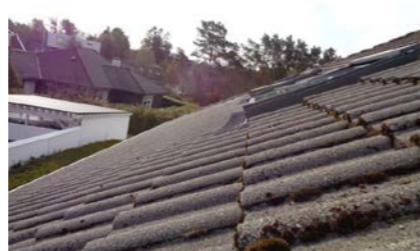
Noe mose på yttertak.

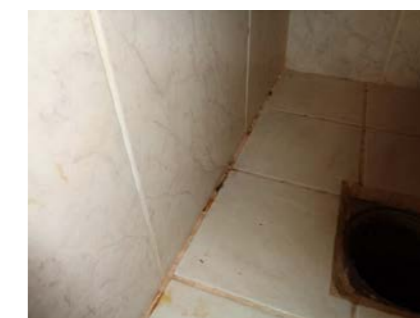
Svertesopp i fuger.

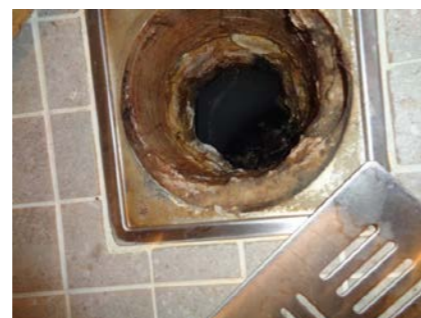
Plastsluk i dusjsone.

Innhent dokumentasjon om mulig.

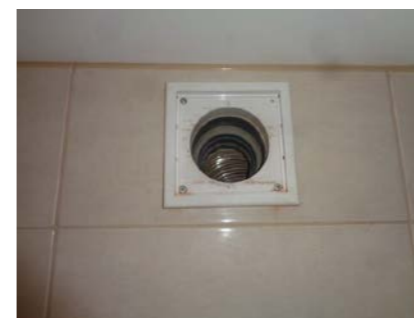
Det mangler deksel til vifte.

Det bør monteres deksel til vifte.

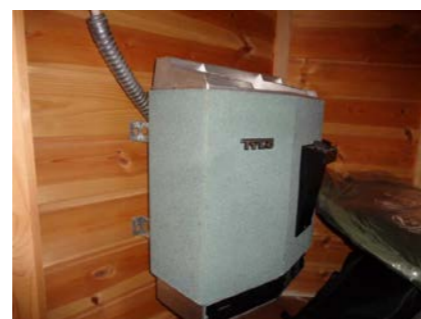
Badstueovn.

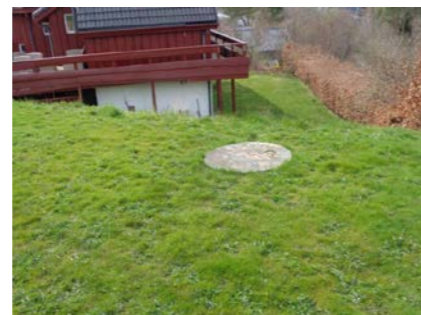
Det er septiktank på tomten. Denne er av betong. 4 kubikk.

Lokk til septiktank.

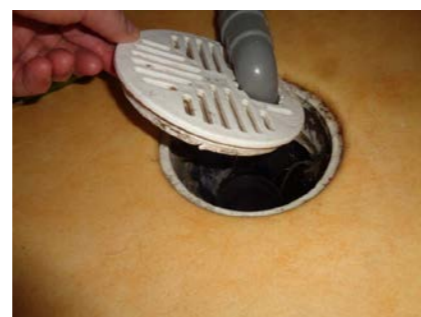
Plastsluk med klemring.

- Våtrommet må totalrenoveres. Alle forhold med tettesjikt, våtsone, sluk m.m. må dokumenteres.

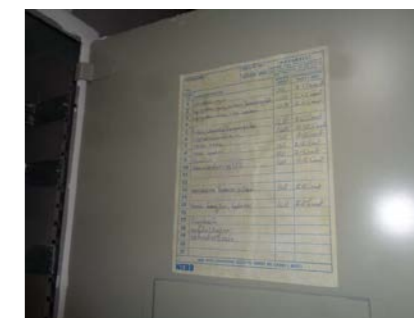
Kursbeskrivelsen stemmer ikke med kursene i skapet.

Kursbeskrivelsen.
