Tomannsbolig bestående av  
2 leiligheter og dobbelgarasje.

Otto Sverdrups vei 28  
/ 8517 Narvik

# Tilstandsrapport

## TOMANNSBOLIG

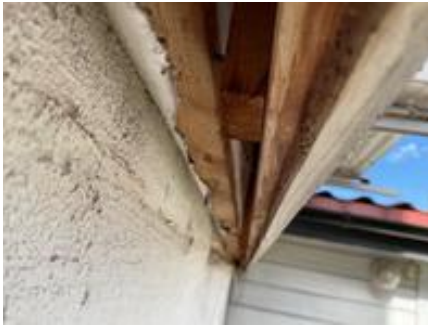
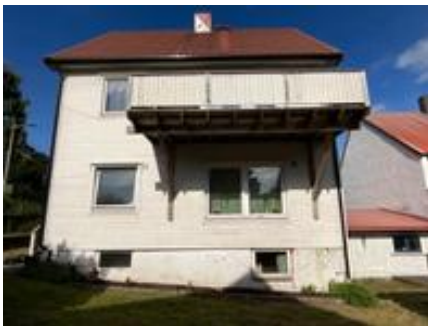
Yttervegger er opplyst og være utlektet/etterisolert i 2008 med ca. 5 cm i tidligere takstrapp.

Ny kledning i 2008.

### Vurdering av avvik:

- Det er ingen lusing/musebånd i nedre kant av konstruksjon.

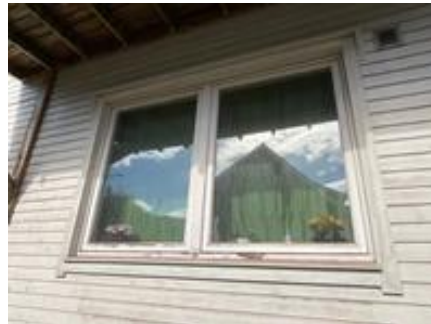
Avflaket maling

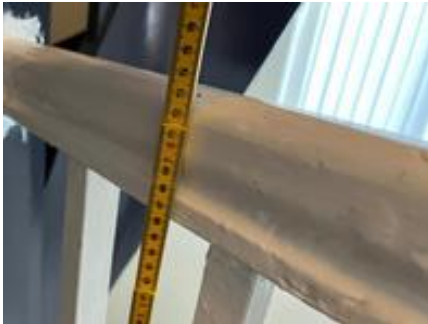
Trapp mellom 1 og 2 etasje

Rekkverkshøyde 73/74 cm.

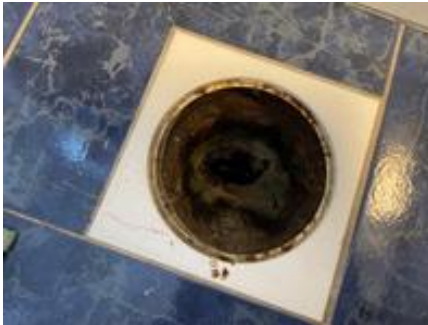
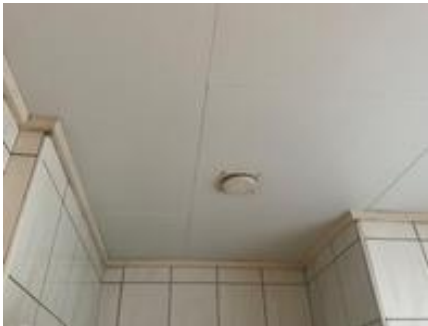
### Vurdering av avvik:

- Våtrommet må oppgraderes for å tåle normal bruk etter dagens krav.

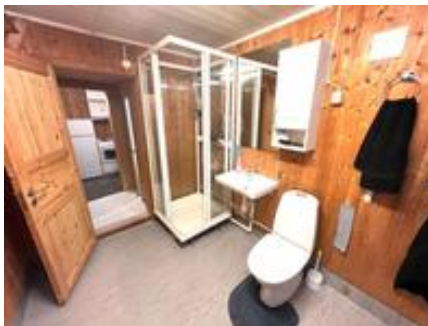
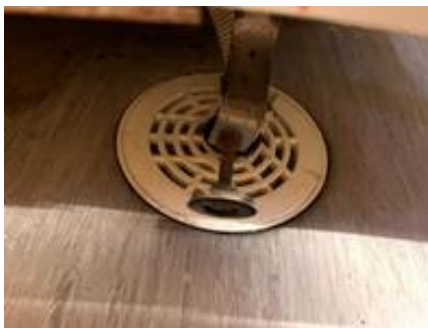
Sluk i gulv.

Tilstrekkelig oppkant på belegg.

- Våtrommet må oppgraderes for å tåle normal bruk etter dagens krav.

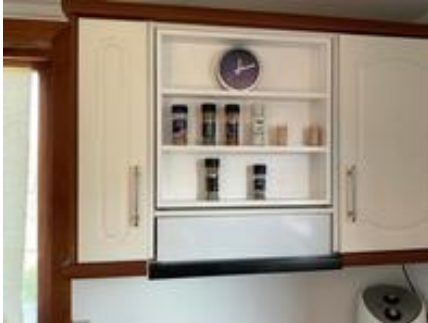
TG 1

Det er kjøkkenventilator med avtrekk ut.

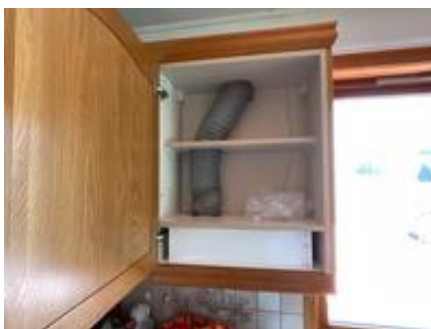
TG 1

Det er kjøkkenventilator med avtrekk ut.

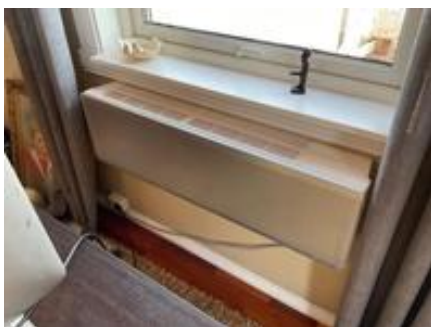
2 etg

TG 2

Det er installert varmepump type luft til luft fra Wilfa til 2 etasje.  
Ukjent alder.

Alder: 2007

- Mer enn halvparten av forventet brukstid på varmesentral er oppbrukt.
- Det er avvik:

- Det er ikke behov for utbedringstiltak siden varmesentralen fungerer i dag, men ut ifra alder kan skader plutselig oppstå på eldre anlegg.

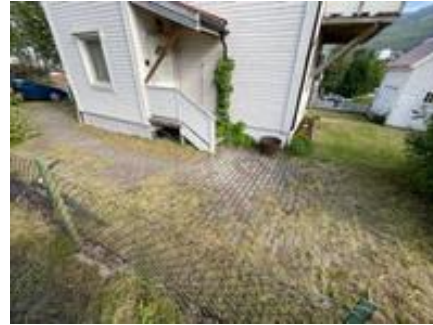
1 TG 1

Tomten er i hovedsak opparbeidet med plenareal og noe beplantning. Brostein ved inngangsparti. Tomten er delvis inngjerdet.

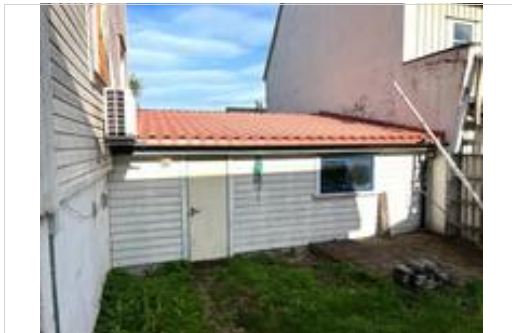
Innlagt strøm. Dør fra garasje og ut til baksiden/hage.

-Noe vedlikehold må kunne påregnes.
