Myrhusvegen 13, 2040 KLØFTA

**BORGEN - Familievennlig enebolig
- 2006 - Dobbeltgarasje -
Hundegård - Gangavstand til
skole/bhg/idrettsplass/buss**

Tilstandsrapport

Befaringsdato: 02.04.2024

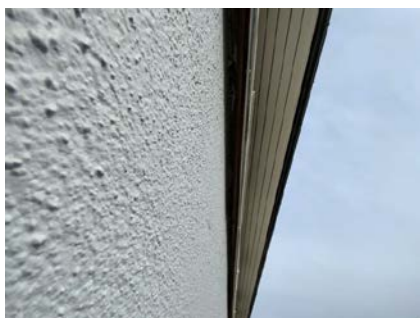
Minimalt med lufting.

- Det bør foretas tiltak for å bedre lufting av kledningen.

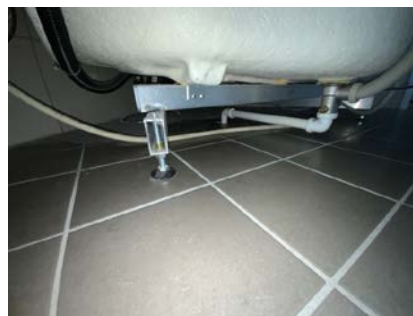
Begrenset tilkomst til sluk under badekar.

- Tilgang til sluk må bedres både for inspeksjon og rengjøring.
- Overvåk tilstanden jevnlig. For å få tilstandsgrad 0 eller 1 må slukløsningen skiftes ut og sannsynligvis må også membransjiktet skiftes/utbedres. Det er imidlertid vanskelig å si noe om tidspunktet for når dette er nødvendig.
- Overvåk tilstanden jevnlig. For å få tilstandsgrad 0 eller 1 må tettesjiktet skiftes ut, men tidspunktet for når dette er nødvendig er vanskelig å si noe om.

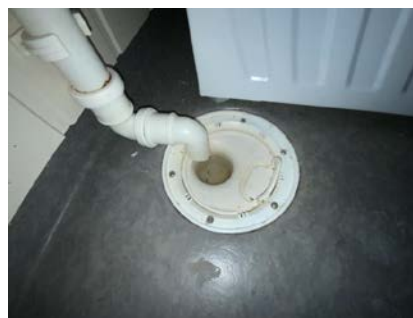
Kontroll av sluk.

- Overvåk tilstanden jevnlig. For å få tilstandsgrad 0 eller 1 må slukløsningen skiftes ut og sannsynligvis må også membransjiktet skiftes/utbedres. Det er imidlertid vanskelig å si noe om tidspunktet for når dette er nødvendig.
- Overvåk tilstanden jevnlig. For å få tilstandsgrad 0 eller 1 må tettesjiktet skiftes ut, men tidspunktet for når dette er nødvendig er vanskelig å si noe om.

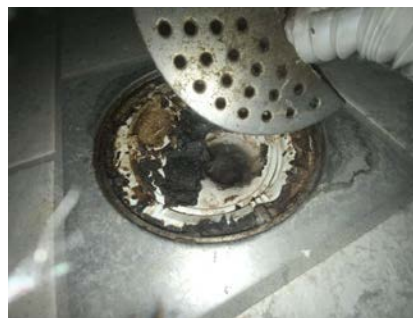
Kontroll av sluk.

Det oppfordres til fortsatt bruk v dusjkabinett.
