Myrhusvegen 13, 2040 KLØFTA

**BORGEN - Familievennlig enebolig  
- 2006 - Dobbeltparasje -  
Hundegård - Gangavstand til  
skole/bhg/idrettsplass/buss**

# Tilstandsrapport

Befaringsdato: 03.02.2026

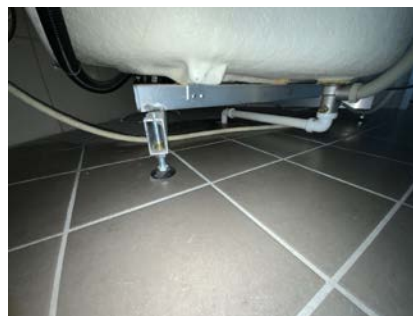
Begrenset tilkomst til sluk under badekar.

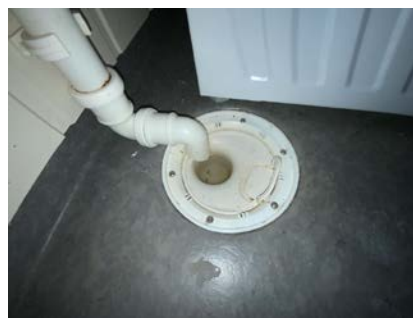
Kontroll av sluk.

- Overvåk tilstanden jevnlig. For å få tilstandsgrad 0 eller 1 må slukløsningen skiftes ut og sannsynligvis må også membransjiktet skiftes/utbedres. Det er imidlertid vanskelig å si noe om tidspunktet for når dette er nødvendig.
- Overvåk tilstanden jevnlig. For å få tilstandsgrad 0 eller 1 må tettesjiktet skiftes ut, men tidspunktet for når dette er nødvendig er vanskelig å si noe om.

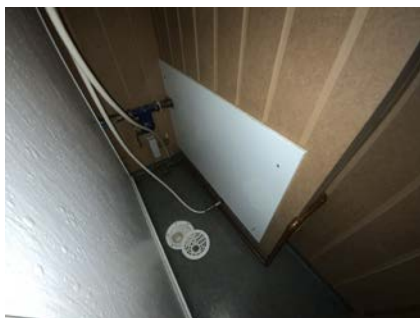
Besiktigelse av røropplegg.
