Sandstuveien 35, 1184 OSLO

**Meget pen og stor leilighet over 2 plan med fin internt beliggenhet i del av 4-manns bolig.**

# Tilstandsrapport

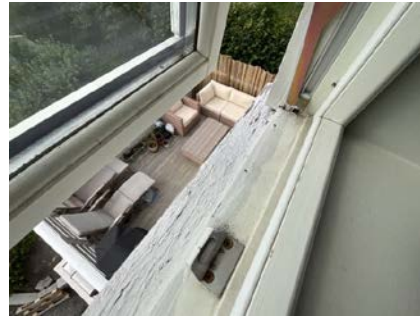
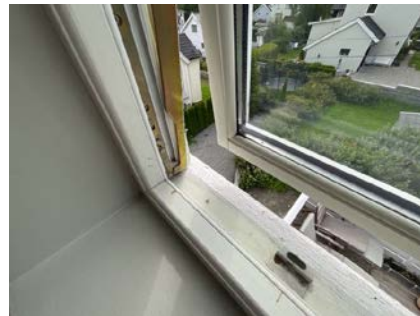
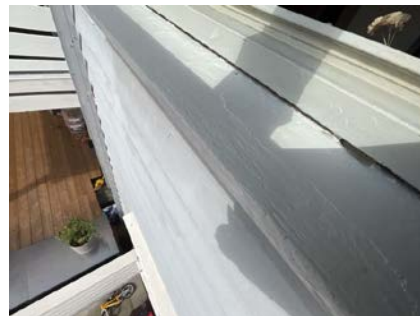
TG 2

Bygningen har malte trevinduer med 2-lags glass.

Manglende vannbrettbeslag.

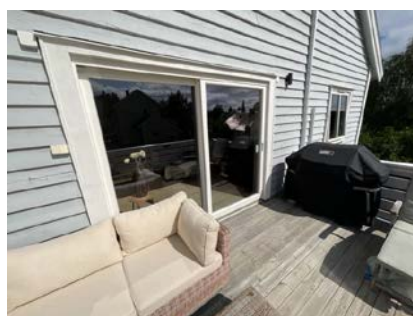
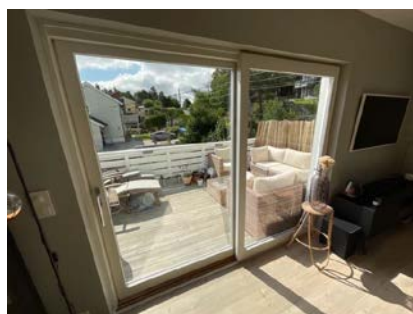
## Balkongdør

TG 1

Bygningen har skyvebalkongdør i malt tre.

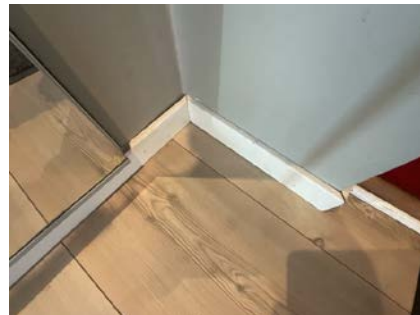
Gap mellom gulv og gulvlist

Noe enkel utførelse av belistning.

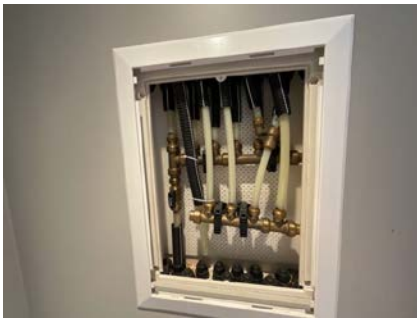
Innvendige vannledninger er av plast (rør i rør). Det er besiktiget i rørskap.

Stoppekran i vannfordelerskap.

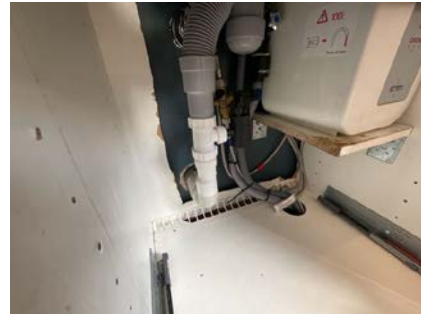
! TG 1

Det er synlige avløpsrør av plast.

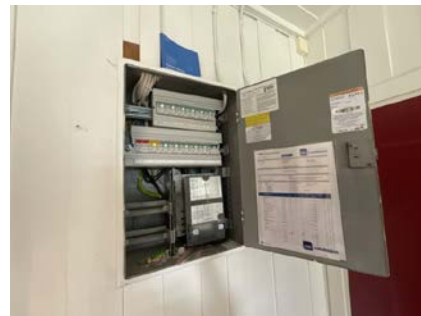
10. Er det tegn på at kabelinnføringer og hull i inntak og sikringsskap ikke er tette, så langt dette er mulig å sjekke uten å fjerne kapslinger?  
**Nei**
11. Finnes det kursfortegnelse, og er den i samsvar med antall sikringer?  
**Ja**
12. Foreta en helhetsvurdering av det elektriske anlegget, dets alder, allmenne tilstand og fare for liv og helse. Bør det elektriske anlegget ha en utvidet el-kontroll?  
**Ja**

**Det er ikke foretatt kontroll av det elektriske anlegget i løpet av de siste 5 årene som takstingeniør kjenner til. Det anbefales på generelt grunnlag en gjennomgang av en registrert elektroinstallasjonsvirksomhet.**
