# Tilstandsrapport

📍 Kaffegata 32-36, 2270 FLISA

# gnr. 95,96, bnr. 13,32, snr. 0,0

Befaringsdato: 05.05.2025

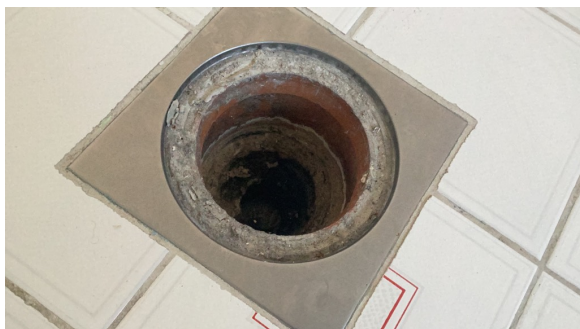
Hovedsluk av plast.

Ved videre bruk anbefales det installering av tett dusjkabinett.

Ut fra alder bør renovering av rommet inngå i kjøper sine planer.
