Kaffegata 32, 34 og 36, 2270 FLISA

**FLISA SENTRUM**

# Tilstandsrapport

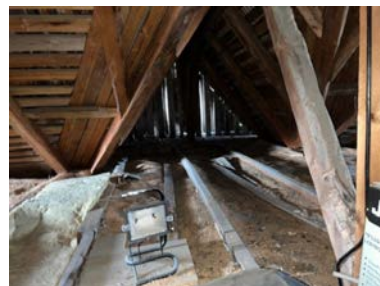
Oversiktsbilde fra loft

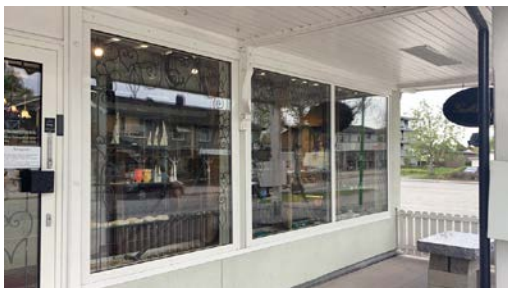
Fasadefelt med panserglass.

Ut fra alder må det påregnes at behov for utskifting av vinduer kan oppstå.

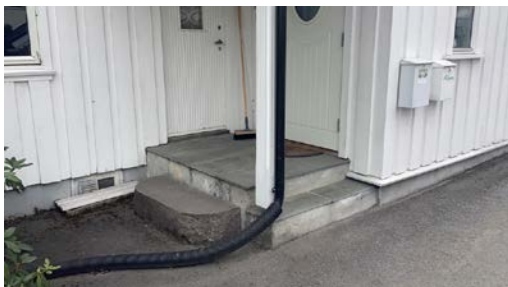
Det er stedvis bom i fliser og oppsprekking i fuger.

Trapp på bakside.

Bom i fliser indikerer at fliser kan løsne, utskifting av fuger og fastliming av fliser etter behov.

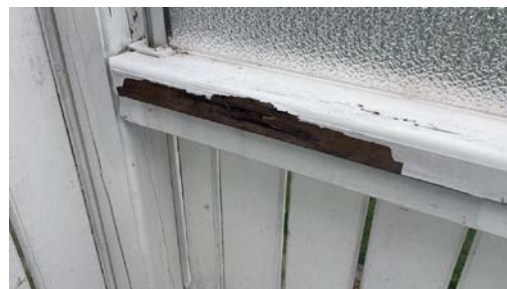
Råte på toppbord på rekkverk

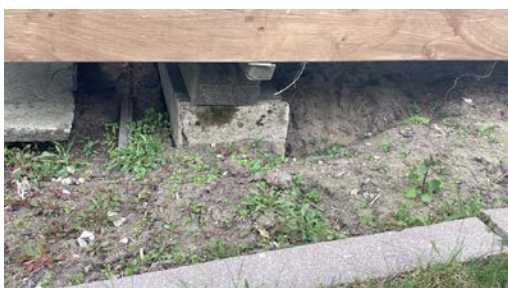
Enkel fundamentering av veranda.

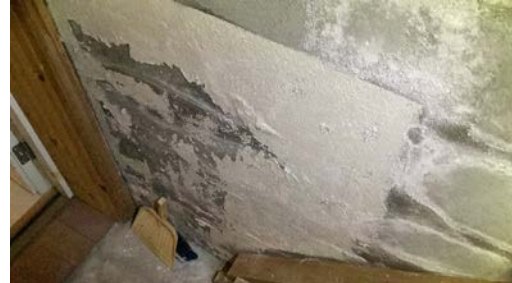
Saltutslag og avskaling i kjellertrapp.

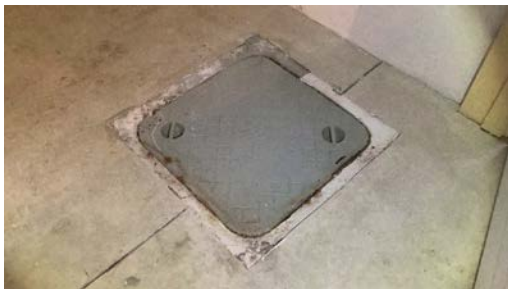
Det er kum i gulv i kjeller, ukjent hva dette er.

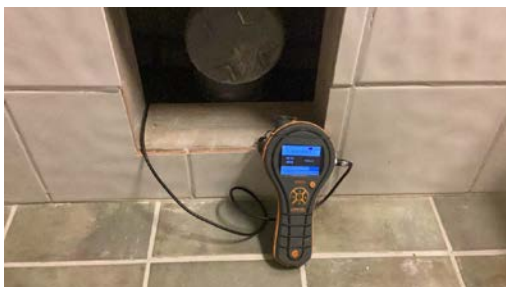
Det er foretatt fuktmåling via inspeksjonsluke uten at unormale forhold ble oppdaget.

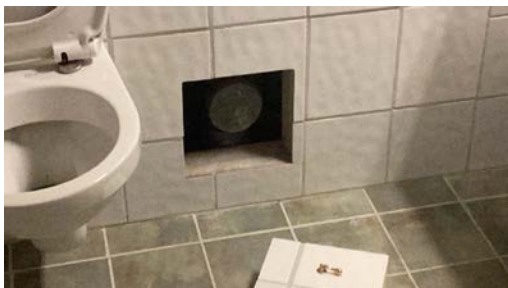
Stakepunkt på bad i 1. etasje.

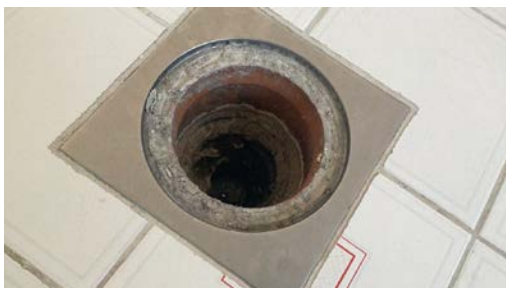
Hovedsluk av plast.

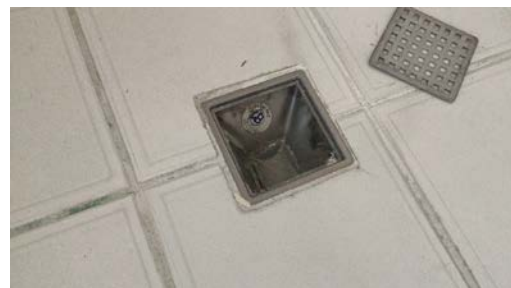
Hjelpesluk av metall.

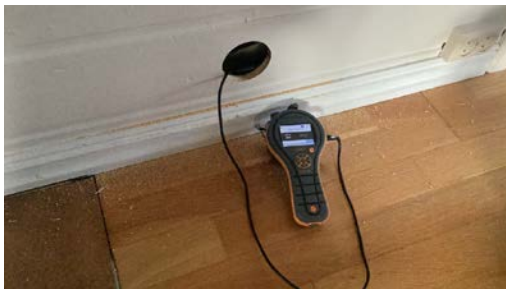
Hulltaking er foretatt uten å påvise unormale forhold.

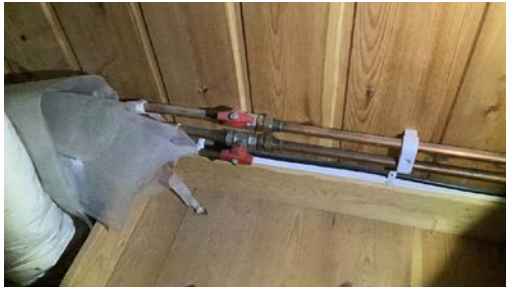
Vanninntak med stoppekraner.
