Salgsobjekt: Enebolig  
Eierform: Eiet  
Byggeår: 2009  
BRA-i/BRA Total 214/269 kvm  
Tomtstr.: 973.9 m²  
Soverom: 4  
Antall rom: 6  
Gnr./bnr. Gnr. 116, bnr. 84  
Oppdragsnr.: 1007250104

📍 Observatorievegen 25, 2743 HARESTUA  
🏠 LUNNER kommune  
# gnr. 116, bnr. 84

Befaringsdato: 31.07.2025      Rapportdato: 06.08.2025      Oppdragsnr.: 22030-25180      Referansenummer: CC1091  
Autorisert foretak: Taksator AS      Sertifisert Takstingeniør: Lars Erik Haga Kåsin      Vår ref:

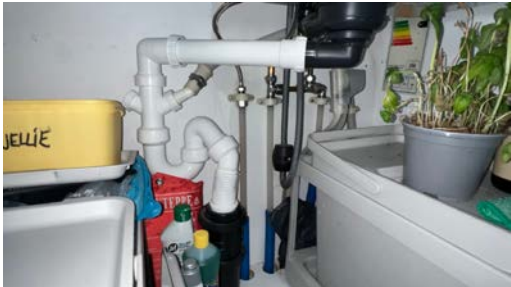
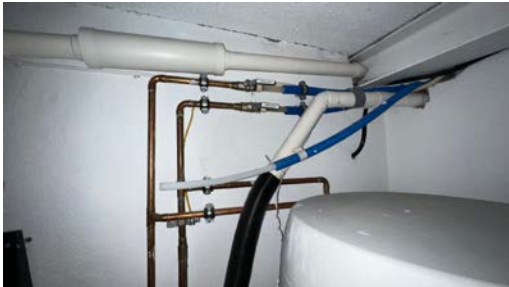
## TG 1 Avløpsrør

Interne og synlig avløpsrør i plast.
