Ringveien 14B, 8613 MO I RANA

**Lækker og påkostet 1/2 part av  
tomannsbolig med garasje plass,  
beliggende i barnevennlig gate.**

# Tilstandsrapport

Befaringsdato: 14.08.2025

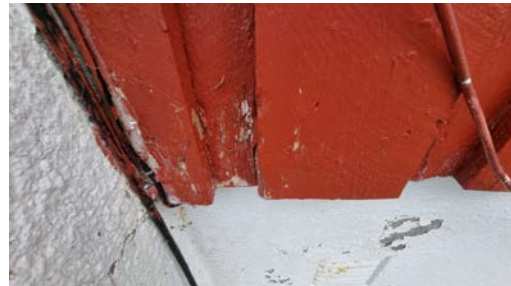
Værslitt kledning.

Ved fremtidig bytte av ytterkledningen, sørg for tilfredsstillende lufting.  
Overvåk tilstanden på sprekker for å se at de ikke utvikler seg.

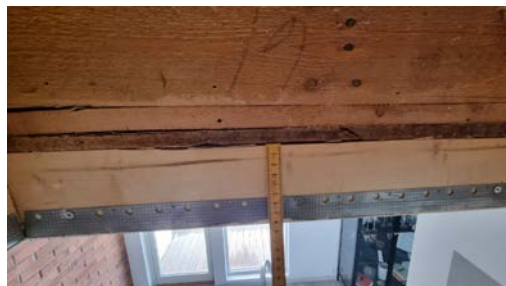
Loftskillet er nedlektet og etterisolert.

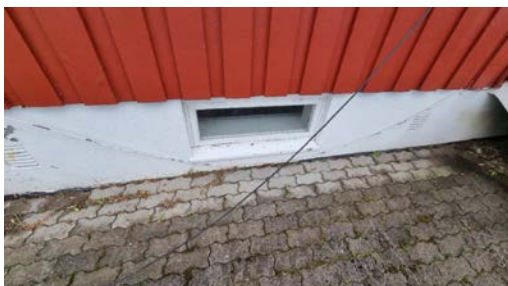
Vindu uten isolerglass.

Ved fremtidig oppussing/renovering av kjelleretasjen kan utskifting av vinduer vurderes.

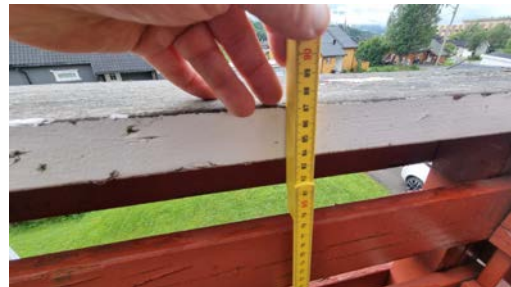
- Det er ikke krav om utbedring av rekkverkshøyde opp til dagens forskriftskrav.

Rekkverket er for lavt i forhold til dagens krav til rekkverkshøyder.

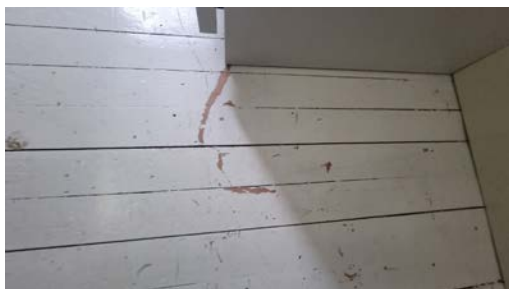
Overflateslitasje.

Oppgraderinger av innvendige overflater anses ikke som umiddelbart påkrevd.

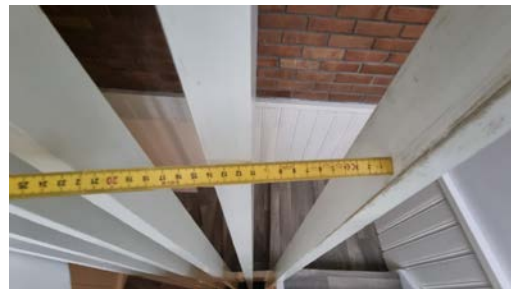
Åpninger i rekkverk er større enn dagens forskriftskrav til rekkverk i trapper.

- Det er ikke krav om utbedring av åpninger opp til dagens krav.
- Håndløper bør monteres, men det var ikke krav på byggetidspunktet.

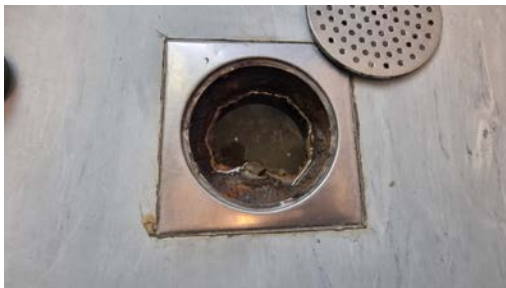
Soilsluk.

- Våtrommet må totalrenoveres. Alle forhold med tettesjikt, våtsone, sluk m.m. må dokumenteres.

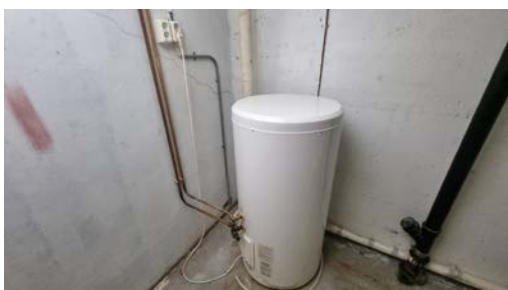
Berederen har el-tilkobling via støpsel. Dagens forskriftskrav (ref. NEK400:2014) sier at beredere over 1500 watt skal ha direkte el-tilkobling (kravet gjelder installasjoner utført etter 1. juli 2014).

- Det bør etableres tilfredsstillende el-tilkobling etter gjeldende forskrift.

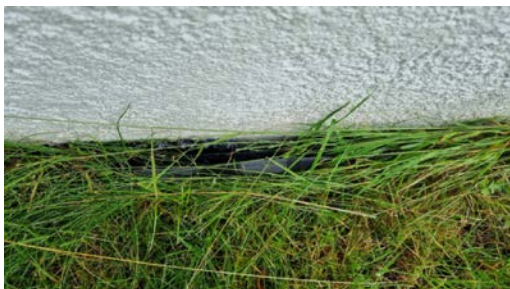
Klemlist har løsnet.

Klemlist må festes tilfredsstillende.
