# Tilstandsrapport

Tomannsbolig

Kollbudalen 19, 5124 MORVIK

Rapportdato: 09.03.2025

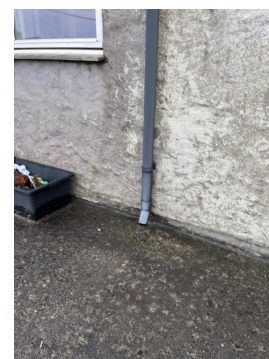
### ! TG 2 Nedløp og beslag

Renner og nedløp fra 2009, som er fremstår med noe lokal slitasje. Nedløp ført til bakken og til rør i bakken. Beslag rundt pipe med noe slitt tildekking.

- Det bør lages system for bortledning av vann fra taknedløp ved grunnmur.
- Det er ikke krav om utbedring av snøfangere opp til dagens krav.

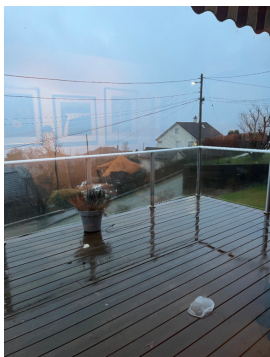
## ! TG 3 Utvendige trapper

Trapp i betong for utvendig tilkomst

- Rekkverk må monteres for å lukke avviket.

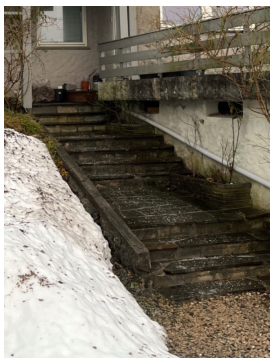
## ! TG IU Andre utvendige forhold

Tak på garasje i betong tilrettelagt for opphold i fellesskap med nabo.

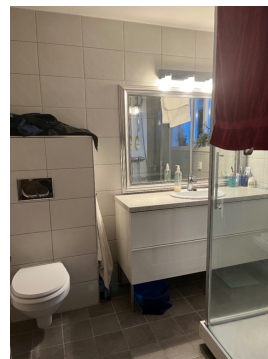
## ! TG 2 Overflater vegger og himling

Jevnlig tilsyn anbefales.

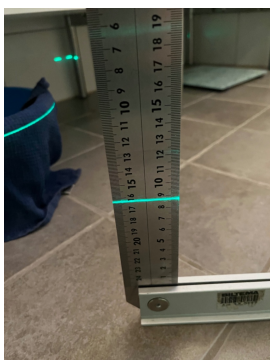
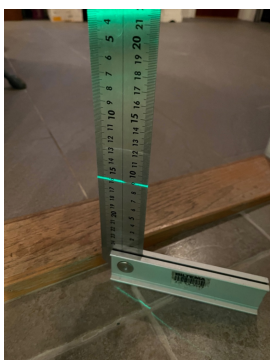
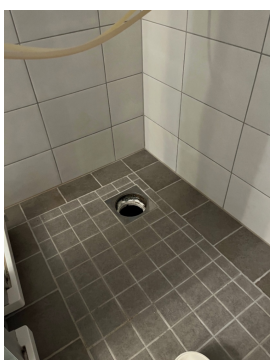
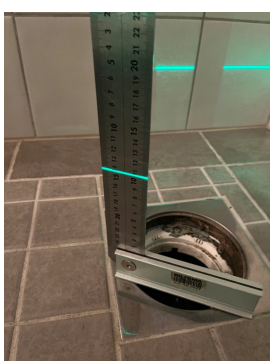
### ! TG 2 Sluk, membran og tettesjikt

Jevnlig rengjøring av sluk anbefales.

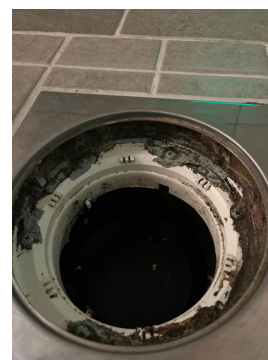
### ! TG 2 Sanitærutstyr og innredning

- Ved implementering av innebygget systerne var det ikke krav om lekkasjesikring, konstruksjonen bør jevnlig observeres.

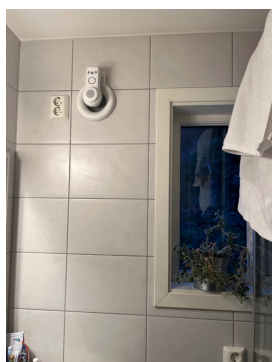
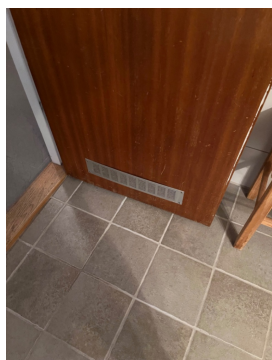
### ! TG 1 Tilliggende konstruksjoner våtrom

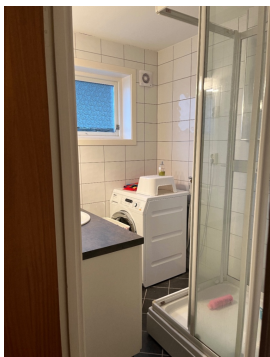
### ! TG 2 Overflater vegger og himling

Jevnlig tilsyn anbefales, tiltak kan ikke utelukkes.

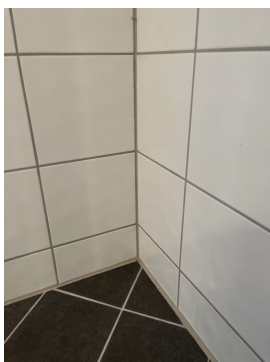
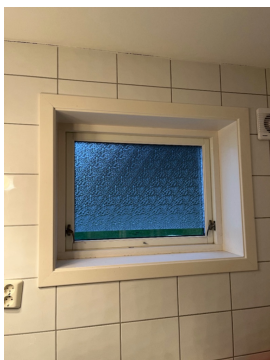
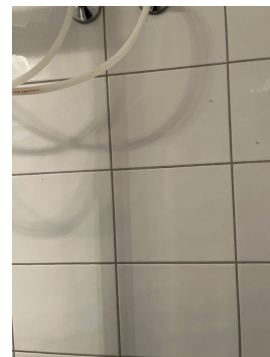
### ! TG 2 Overflater Gulv

- Våtrommet fungerer med dette avviket.

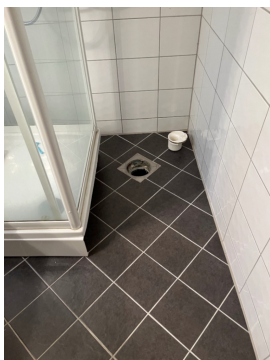
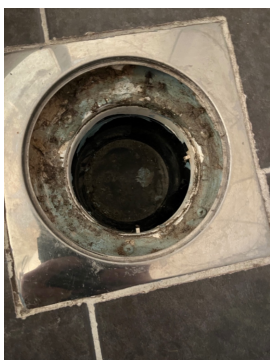
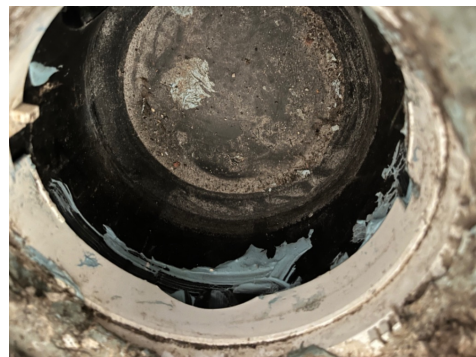
### ! TG 1 Sanitærutstyr og innredning

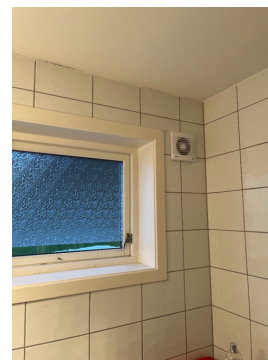
### ! TG 1 Tilliggende konstruksjoner våtrom

Det er foretatt hulltaking fra tilstøtende rom mot våtsone

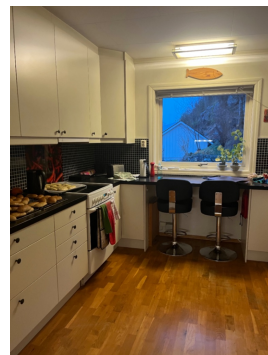
#### ! TG 1 Avtrekk

Ventilator montert over komfyr på kjøkken.

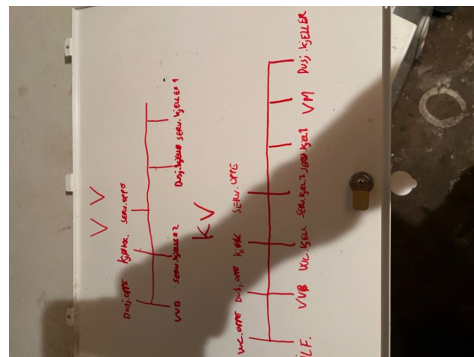
! TG 1 Vannledninger

## Rør i rør med fordelserskap i bod

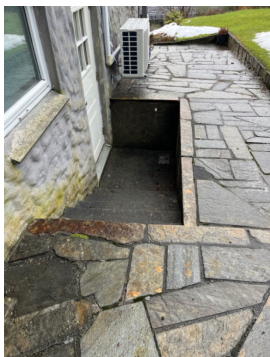
## ! TG 0 Terrenghorhold

Eiendommen er plassert i svakt skrånende terreng.

- Det er ikke behov for utbedringstiltak siden anlegget fungerer i dag, men ut ifra alder kan skader plutselig oppstå på eldre anlegg.

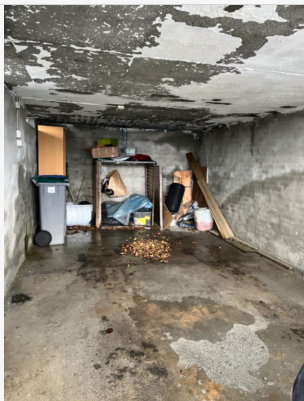
Fremstår med noe etterslep på vedlikehold og høy grad av fuktighet i konstruksjonen.

Støpt gulv på faste masser og murkonstruksjon i vegger og tak.
