Oternesveien 58 , 7206 HELLANDSJØEN

**Pen hytte med båtplass og naust |  
Anneks | Tilleggstomt | Bilvei,  
strøm og vann | Solrike uteplasser  
med flott sjøutsikt**

| Tilstandsrapport - Hovedhytte ..... | 54 |
| Tilstandsrapport - Anneks ..... | 75 |

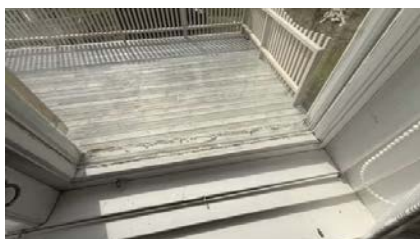
Eksempelbilder på værslitasje.

Ekstra vedlikehold/ enkelte utskiftinger er påregnelig. Justering av dører som tar i karm anbefales. Vindu med knust glass må påregnes skiftet.

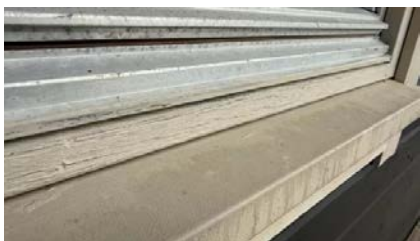
Eksempelbilde på værsliktasje.
