Bergsakerveien 12, 4580 LYNGDAL

**Bergsaker - Stor flott enebolig med  
fin utsikt. Dobbel garasje, drivhus  
m.m.**

Nøkkelinfomasjon

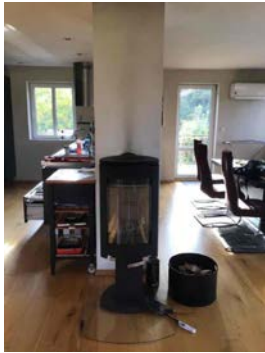
Pipe og ildstedTG 1

Elementpipe med vedovn i stue.  
Ved inspeksjon av utvendige overflater på pipe og brannmur, ble det ikke registrert sprekker eller riss av betydning.  
For teknisk tilstandsanalyse av pipe og ildsted, henvises det til lokalt brann- og feiervesen

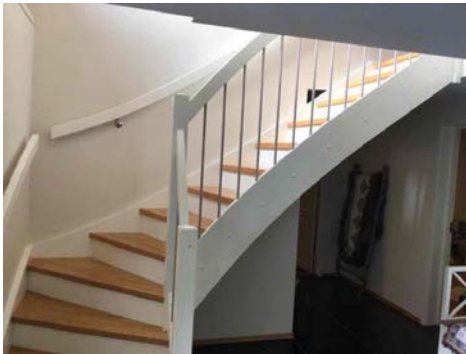
Innvendige trapperTG 1

Boligen har tett hvitmalt tretrapp med eiketrinn.

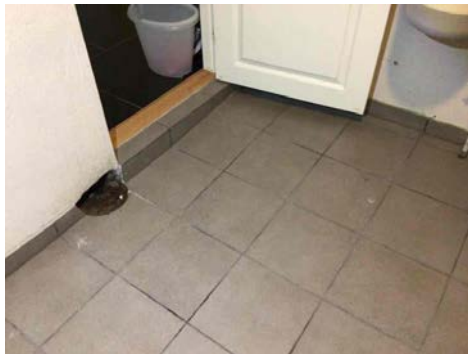
TG 1

Det er flislagt gulv med oppkant  
Det er 45mm fall fra dør til topp slukrist.

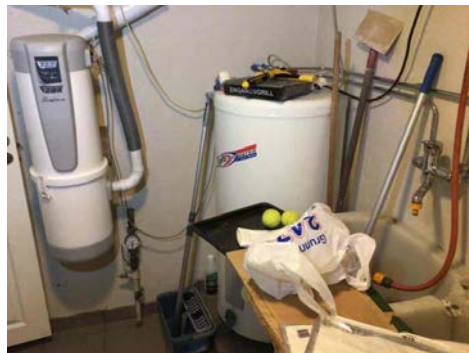
TG 1

Teknisk rom med vaskekummer, opplegg for vaskemaskin, sentralstøver og varmtvannsbereder.

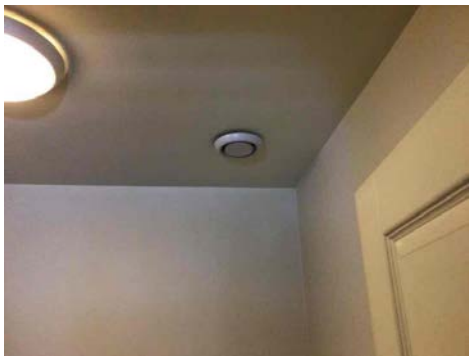
VentilasjonTG 2

Naturlig ventilering gjennom takventil.

Takventil  
Årstall: 2010      Kilde: Egenerklæring

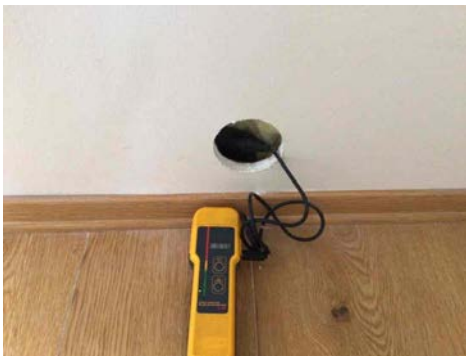
Hulltaking utført i trappeoppgang bak dusj, ikke tegn til svikt. 8%

Hulltaking bak dusj i trappeoppgang.  
Årstall: 2010      Kilde: Egenerklæring

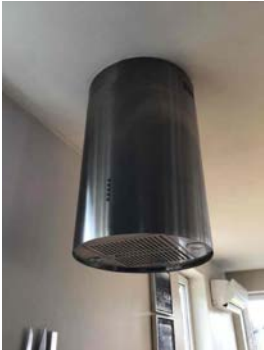
Ventilator med utlufting ut, fungerte ok på befaringsstidspunktet. Det ble ikke registrert komfyrvakt under ventilatoren. Dette var ikke et krav på oppføringstidspunktet, men anbefales montert.

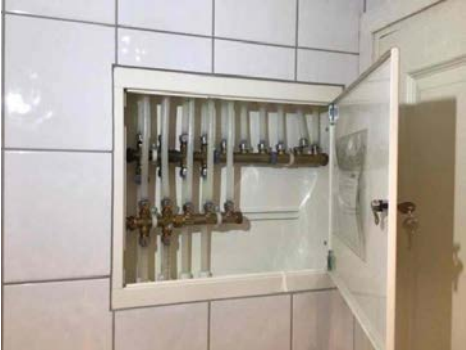
Vannskap med dreneringshull for lekkasje med rør i rør montert på bad i kjeller.

Fordelerskap montert i bad i kjeller.  
Årstall: 2010      Kilde: Egenerklæring

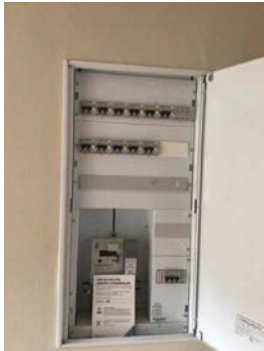
Mangler kursfortegnelse i sikringsskap.

Sikringsskap mangler kursfortegnelse

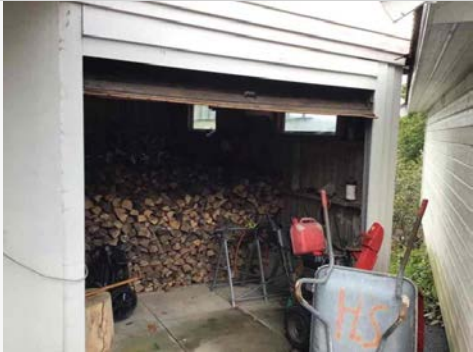
Noe vedlikehold påkrevd, noe råte i kledning og skadet i undertak på bygget.
