Lyngveien 4, 4407 FLEKKEFJORD

**Rauli - Særdeles spennende
enebolig med dobbel garasje. Flott
utsikt og fantastiske solforhold.**

Befaringsdato: 02.07.2024

Tilstandsrapport

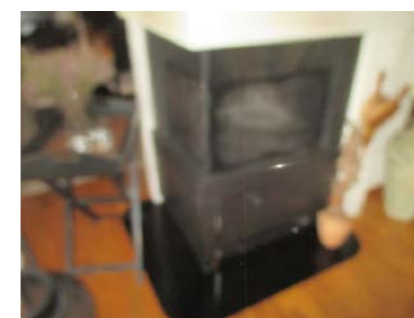
Åpen peis i stue med oljebrenner som ikke er i bruk.

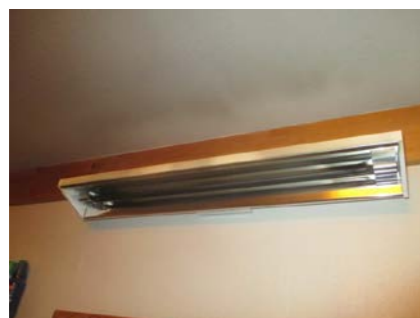
Strålovn på veggen som varmekilde.

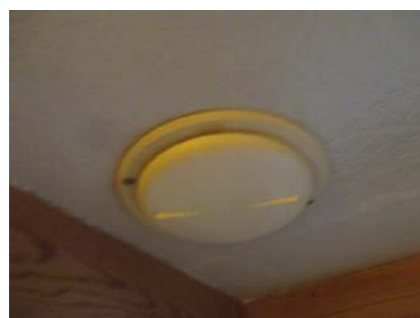
Naturlig ventilasjon.

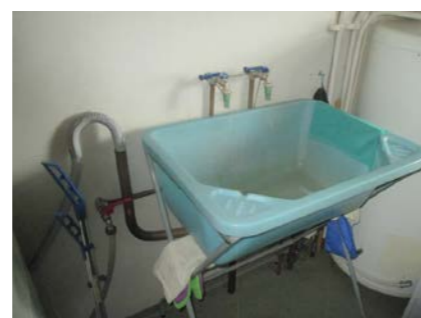
Eldre vvs utstyr.

- Våtrommet må totalrenoveres. Alle forhold med tettesjikt, våtsone, sluk m.m. må dokumenteres.

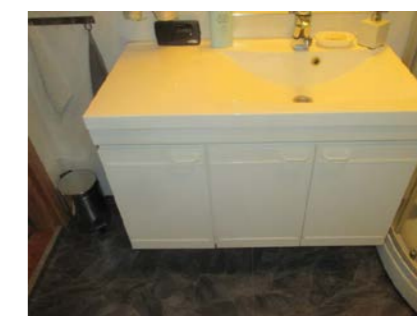
Innredning.

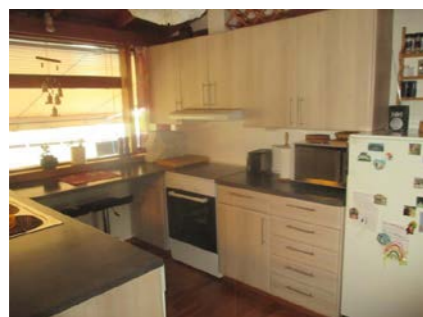
Deler av innredningen.

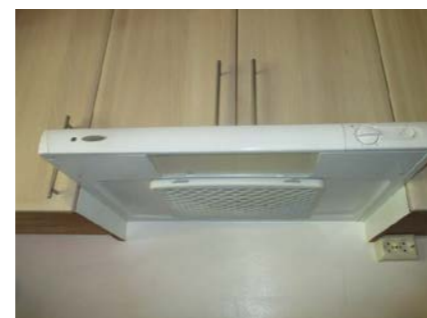
Ventilator.
