Lyngveien 4, 4407 FLEKKEFJORD

**Rauli - Særdeles spennende  
enebolig med dobbel garasje. Flott  
utsikt og fantastiske solforhold.**

Befaringsdato: 02.07.2024

Rapportdato: 14.08.2024

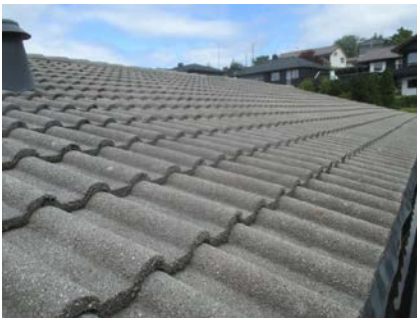
Sett i fra takfoten i stige.

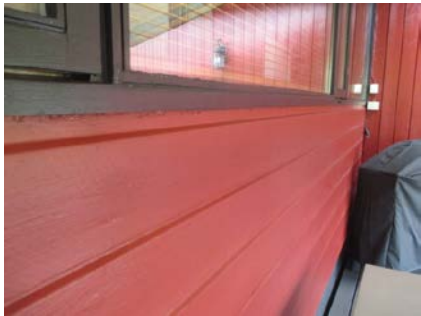
Veggene har bindingsverkskonstruksjon og de fleste fasader er blitt kledd på nytt med stående eller liggende kledning. Vanlig normalt vedlikehold må beregnes på fasader med enkelte utskiftninger på noe sikt på grunn av normal slitasje og elde.

Deler av kledningen med tilhørende belistninger.

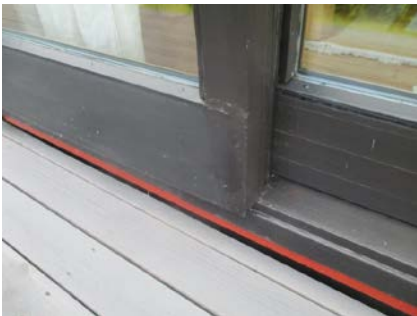
- Karmene i dører er værslitte utvendig og det er sprekker i trevirket. Har fått en del utvendig slitasje og det er satt på en blikkplate på ene brystningen.

Noe slitt utvendig.

- Det må påregnes noe vedlikehold og at enkelte dører må skiftes ut. Gjennværende brukstid på denne skyvedør ansees som noe begrenset.

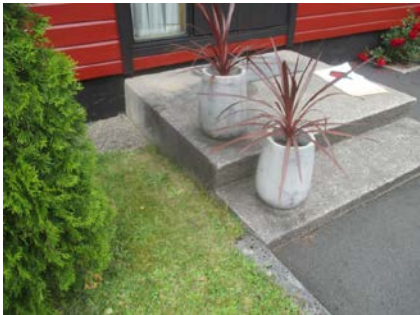
Trapp ved inngangsparti.

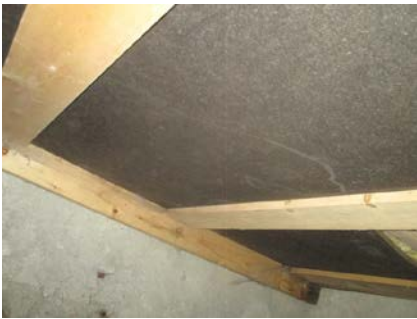
Etasjeskiller er av trebjelkelag med tykk parkett og underliggende stubbloft. Ble målt en mindre høydeforskjell på 6 til 7 mm, målt igjennom hele stuen. Underliggende stubbloft er vurdert på tilgjennnlige steder og funnet i god stand.

Deler av stubbloftet.

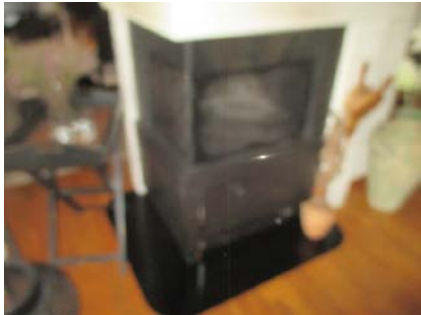
Åpen peis i stue med oljebrenner som ikke er i bruk.

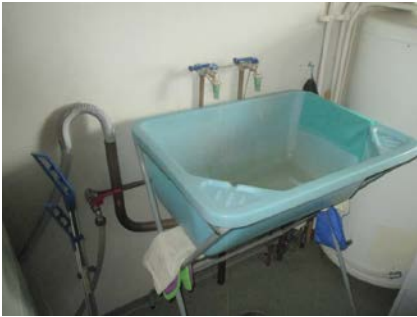
Eldre vvs utstyr.

- Våtrommet må totalrenoveres. Alle forhold med tettesjikt, våtsone, sluk m.m. må dokumenteres.

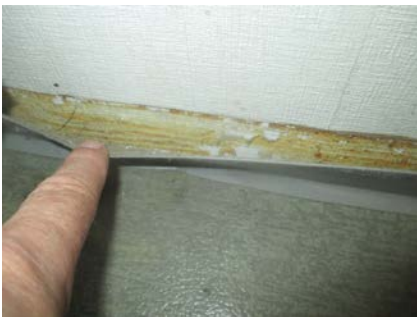
Plastlist i overgang gulv og vegg har løsnet.

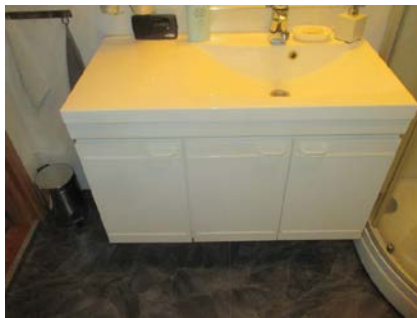
Rommet har innredning med nedfelt servant, toalett og dusjkabinett.

Innredning.

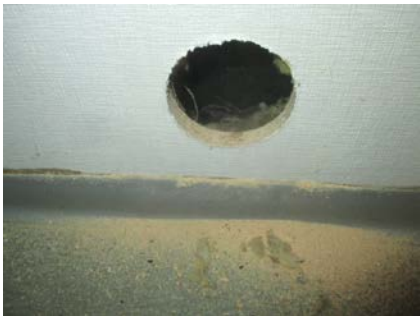
Hulltaking er foretatt i fra vaskerommet, uten å påvise unormale forhold. Måleresultat: 8,8 vektprosent.

Hulltaking i fra vaskerommet.

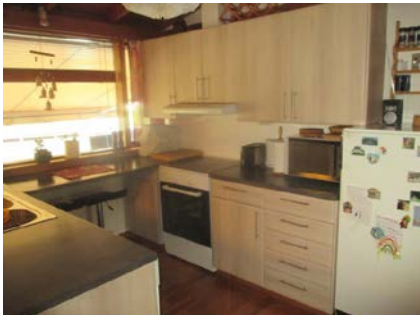
Parkettgulv, tapet, fliser over kjøkkenbenken og panel i himling med synlige bjelker.  
Innredning med slette fronter i fra 2011

Deler av innredningen.

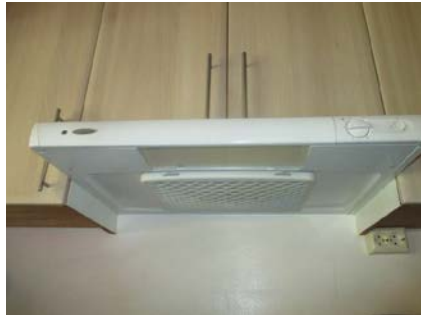
Det er kjøkkenventilator med avtrekk ut.

Ventilator.

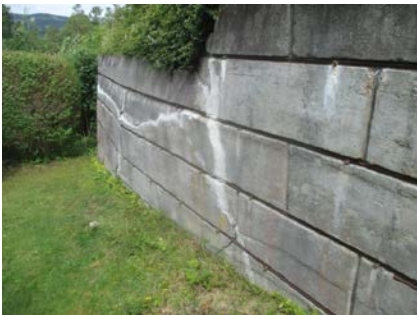
- Det er påvist mindre sprekker og/eller skjevheter i muren.

Har tidligere vært sprekker og skjevheter i muren. Ble forsterket utvendig med kamstål og sprekker pusset igjen rett i rundt år 2000 i følge eier. Sprekker har ikke åpnet seg på nytt som tyder på at muren nå er nokså stabil. Skjevheter er der fremdeles.

Forstøtningsmur.

Følg med om det skulle bli noe mer bevegelse i muren. Skulle det bli det må tiltak vurderes.
