Ertsveien 16, 8616 MO | RANA

**Enebolig med stort potensiale,
fortreffelig beliggenhet og romslig
tomt på ca. 1125kvm!**

Salgsobjekt: Enebolig
Eierform: Eiet
Byggeår: 1959
BRA-i/BRA Total 103/109 kvm
Tomtstr.: 1124.4 m²
Soverom: 3
Antall rom: 11
Gnr./bnr. Gnr. 133, bnr. 36
Oppdragsnr.: 1802240107

Befaringsdato: 04.11.2024

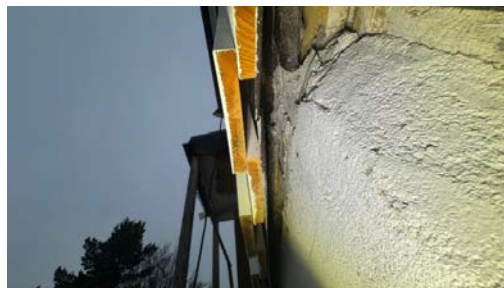
Det er ingen musesperre i nedre kant av konstruksjon.

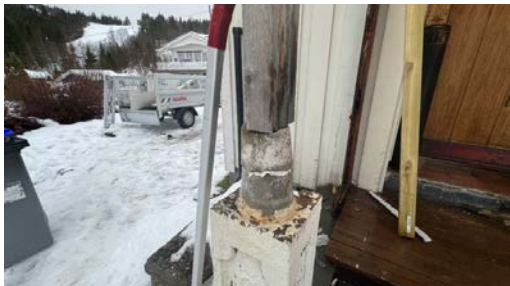
Provisorisk søyle på takopplett.

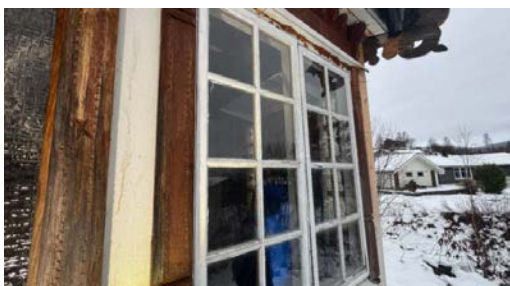
Værslitte vinduer.

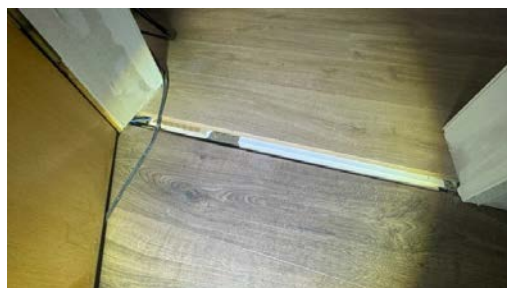
Manglende overgang.

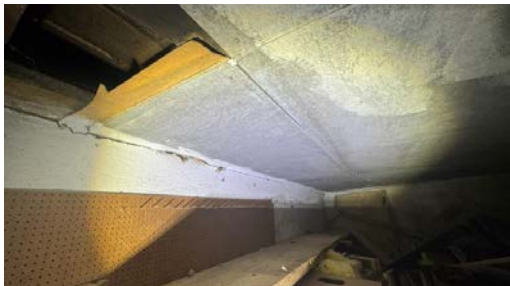
Det er registrert asbestholdige plater i etasjeskillet (himling i kjelleretasjen).

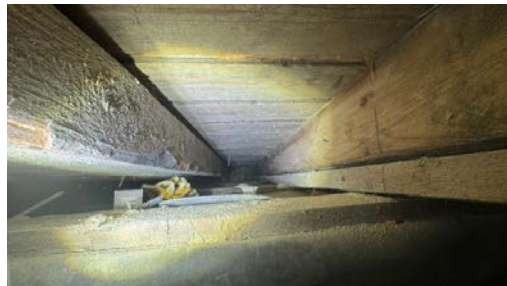
Etasjeskillet har ingen isolasjon.

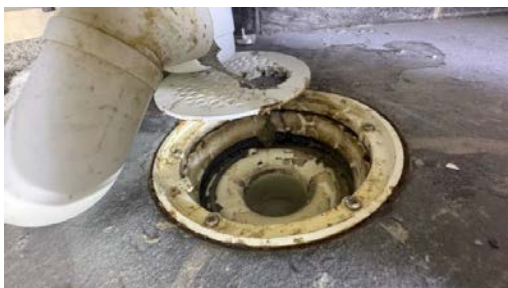
Sluket har begrensede inspeksjonsmuligheter på grunn av manglende rengjøring før befaring. Når sluket ikke er rengjort på forhånd, vil det ofte være umulig å kontrollere det grundig. Dette inkluderer å verifisere om membranen og klemringen er tilfredstillende utført.

Sluk må rengjøres og undersøkes nærmere.

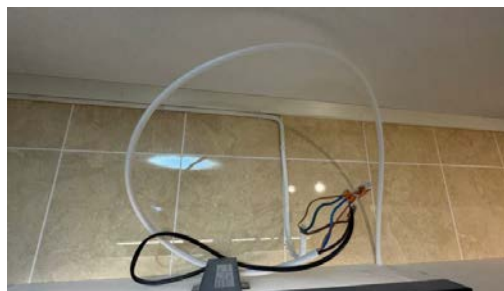
Kabler er ikke tilfredsstillende festet.

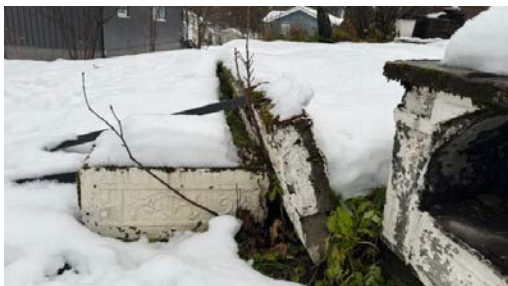
Det er registrert store skjevheter i forstøtningsmurer.

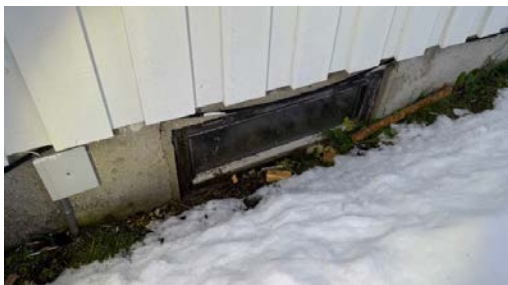
Terrengt faller inn mot bygningen.

- Det bør foretas terrengjusteringer.
