# Tilstandsrapport

Enebolig

Pers vei 10A , 3122 TØNSBERG

Befaringsdato: 03.12.2025

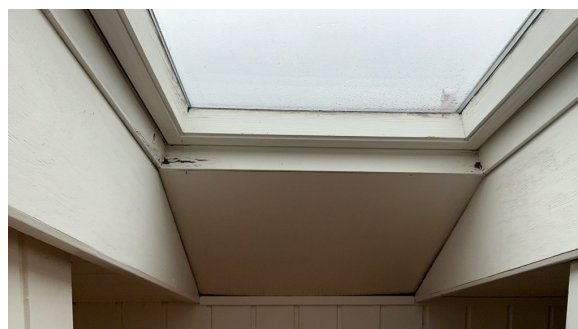
Vindu på gang, høy fuktighet registrert

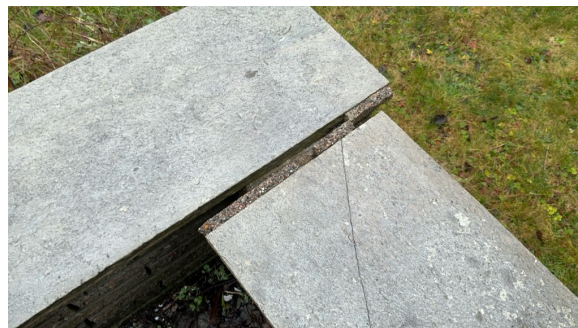
Løs skifer

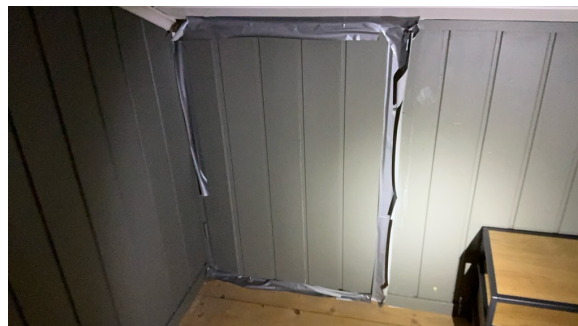
Tapet kottdør

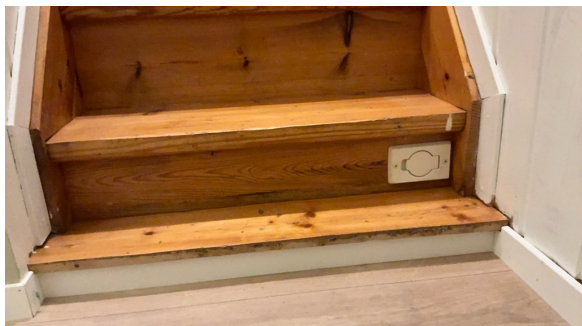
Bratt trapp og ulik høyde på første trinn kan øke risikoen for fall og ulykker, og bør vurderes nærmere for eventuelle utbedringer.

Ulik høyde på første trinn

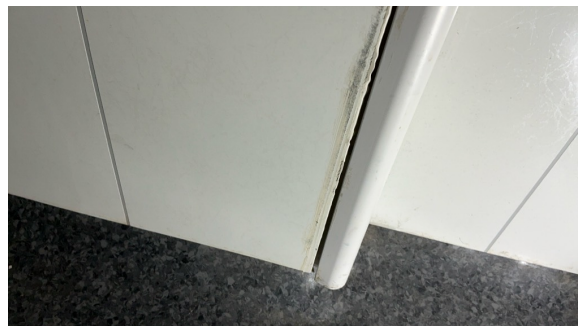
Løs hjørnelist

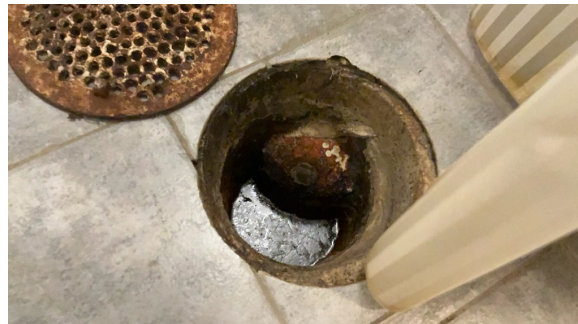
Ingen membran funnet i sluk

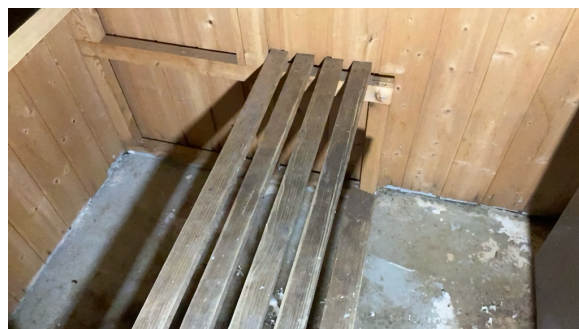
Knekt spile på badstubenk

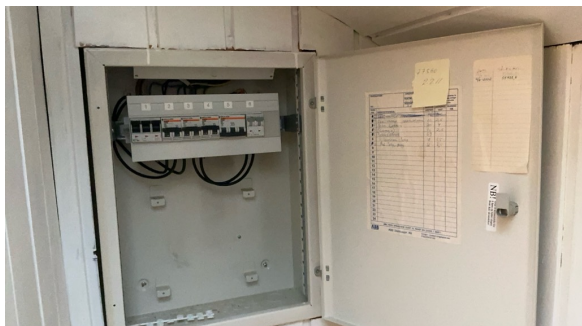
Gitt at forskriften stiller krav om samsvarserklæringer for å kunne gi tilstandsgrad TG1, og dette ikke kan verifiseres, settes anlegget til TG2. Det anbefales at det gjennomføres en utvidet elkontroll for å få en faglig vurdering av anleggets tilstand og eventuelt avdekke feil eller mangler.

Sikringsskap loft

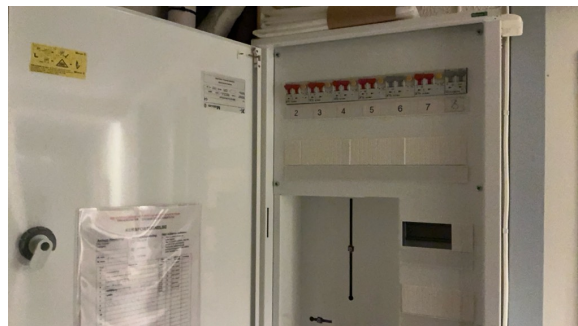
Sikringsskap kjeller

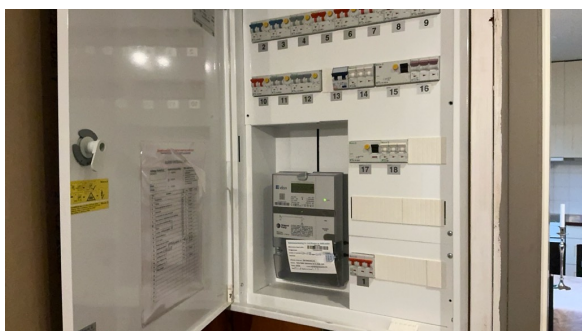
Sikringsskap 1.et

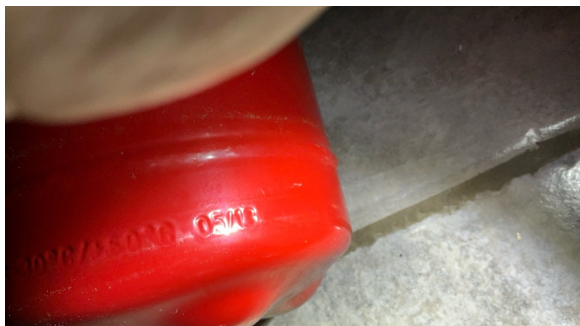
2. Er det skader på brannslukkingsutstyr eller er apparatet eldre enn 10 år?

Eldre en 10 år
