Pers vei 10A, 3122 TØNSBERG

**Innholdsrik eiendom med stor plass, fleksible løsninger og attraktiv beliggenhet på Eik. Behov for oppgraderinger!**

# Tilstandsrapport

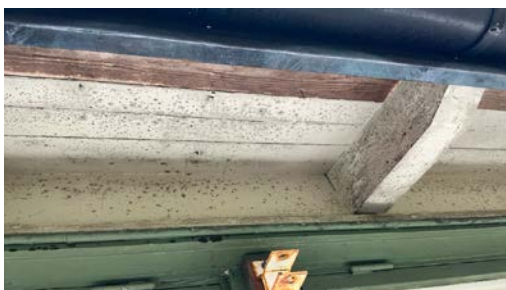
Svertesopp

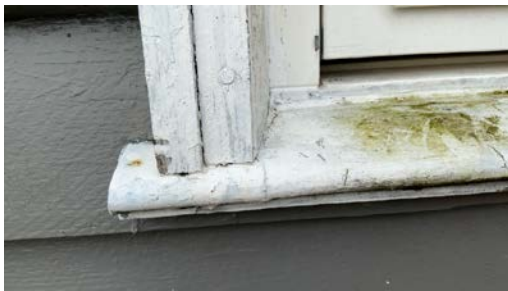
Det er registrert liten eller ingen klaring mellom beslag og trevirke.

Kostnadsestimat på utskifting av 3 vinduer med koblet glass i stuen. Mulig ikke alle har råte, men bør skiftes samlet grunnet estetisk uttrykk. Det anbefales å skifte ut alt listverk sammen med anbefalt kledningskifte, og eventuelt flere av de eldste vinduene.

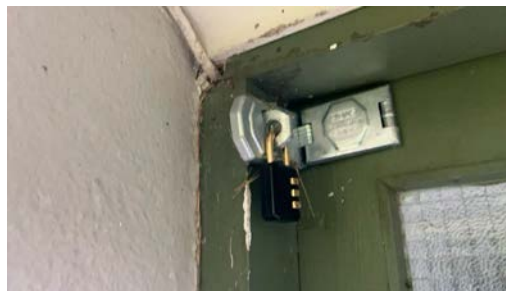
Kjellerdør med hengelås

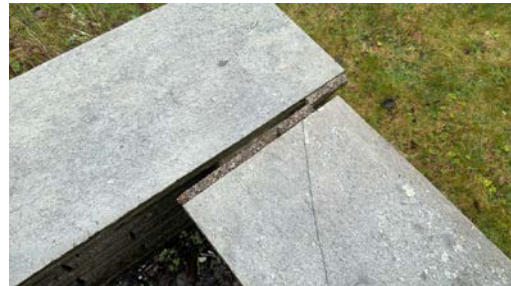
Løs skifer

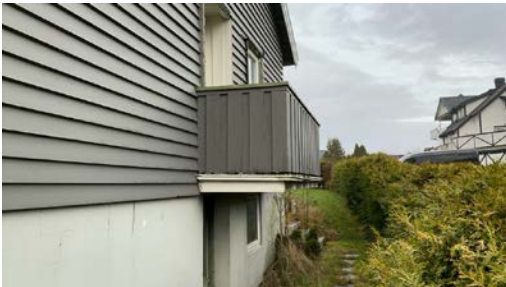
Balkong

Mer enn halvparten av forventet brukstid på tettesjikt/membran er passert, noe som øker risikoen for lekkasjer og fuktskader i underliggende konstruksjoner.

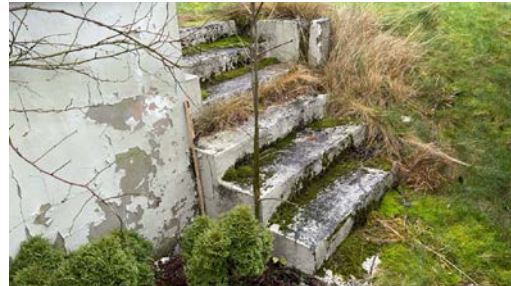
Mangler rekkverk

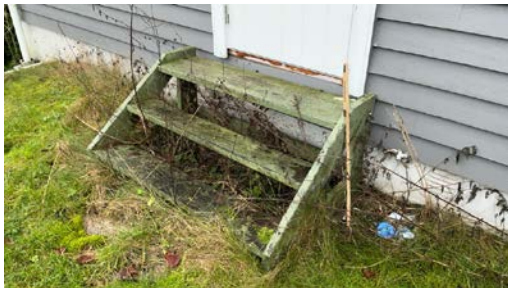
Mangler rekkverk

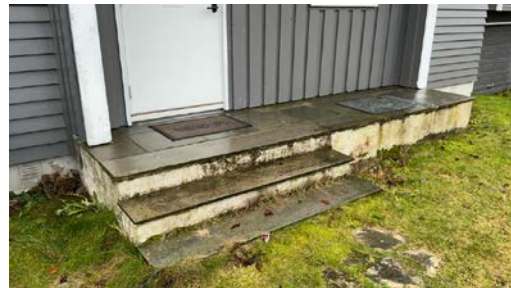
Mangler rekkverk

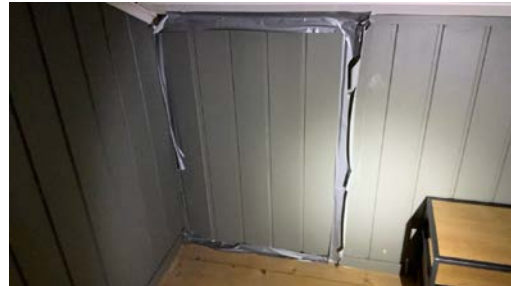
Tapet kottdør

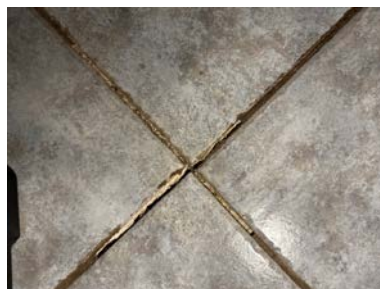
Løse fliser

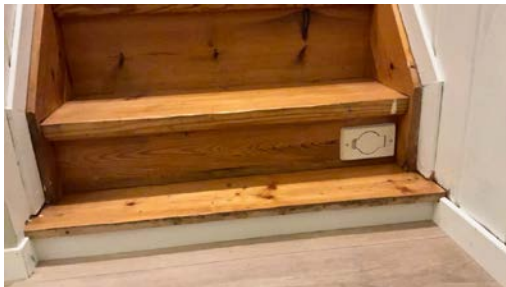
Bratt trapp og ulik høyde på første trinn kan øke risikoen for fall og ulykker, og bør vurderes nærmere for eventuelle utbedringer.

Ulik høyde på første trinn

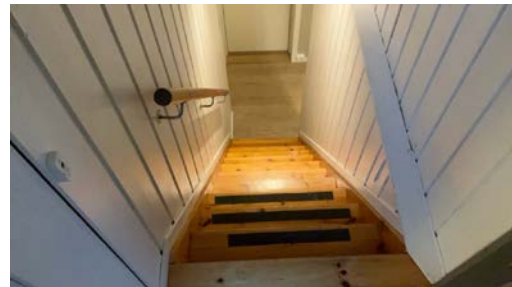
- Det mangler håndløper på vegg i trappeløpet.
- Det er avvik:

Manglende håndløper

Det bør monteres håndløper på vegg for å ivareta sikkerhet og brukervennlighet, samt redusere risiko for fallulykker, selv om det ikke var krav på byggetidspunktet.

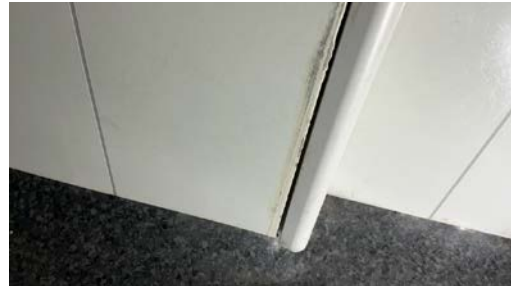
- Våtromsplater er ikke montert fagmessig.
- Det er avvik:
  - Det er registrert en løs hjørnelist på baderomsplatene.
  - Det mangler taklist.
  - Det er skade i overflaten på en baderomsplate.
  - Det mangler sokkellist på baderomsplatene.

Løs hjørnelist

Det bør foretas utbedring av løs hjørnelist, montering av manglende taklist og sokkellist, samt utbedring av skade i baderomsplaten.

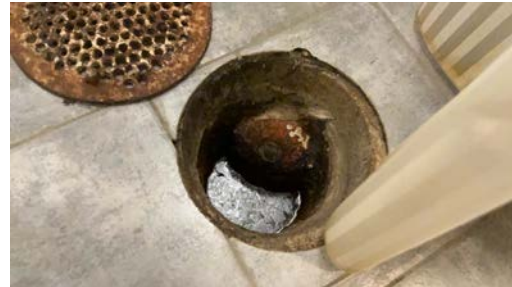
Ingen membran funnet i sluk

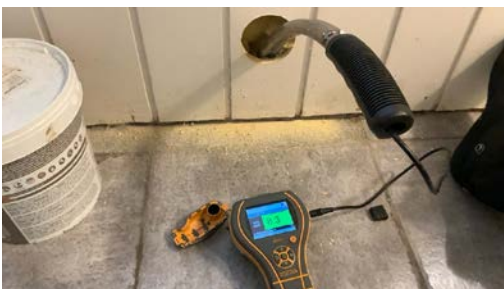
Ingen fuktutslag registrert ved fuktmåling i vegg

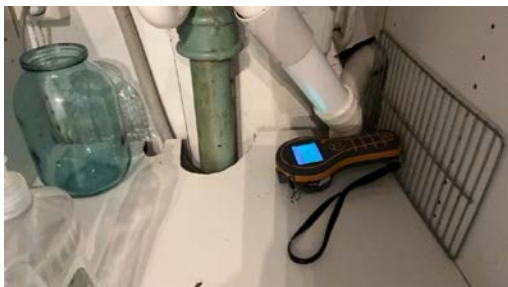
Ingen fuktighet registrert ved fuktsøk

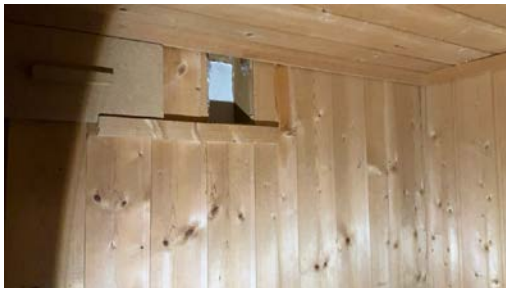
Tett ventil

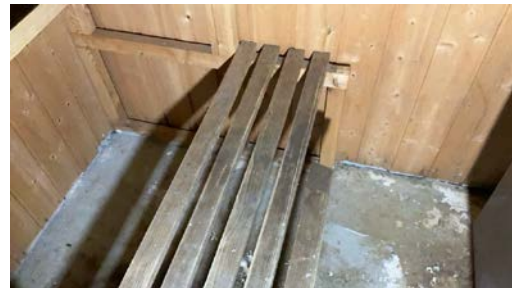
Knekt spile på badstubenk

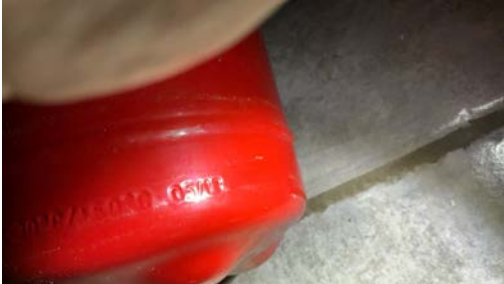
Eldre en 10 år
