# Boligeiendom med fri og fin beliggenhet i barnevennlig område.

# Om Øvrebygdsvegen 432

# Tilstandsrapport

## ENEBOLIG

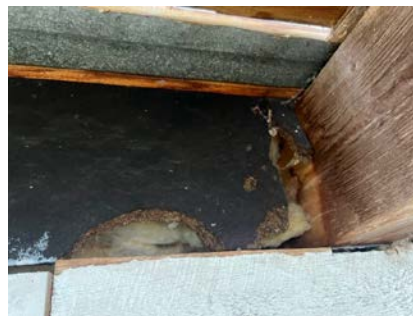
Utettheter og åpen veggkonstruksjon under terrasse
