Tilstandsrapport

📍 Fennefossvegen 40, 4737 HORNNES

Oppdragsnr.: 20127-1752

Hel tomannsbolig - Byggeår: 1966

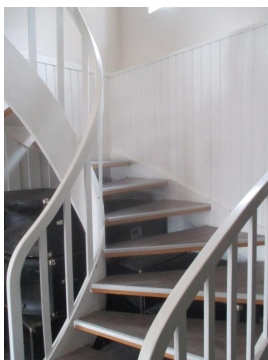
Trapp i enhet nummer 42.

- Åpninger er såpass store at det ut ifra sikkerhetsmessige forhold anbefales å lage mindre åpninger.

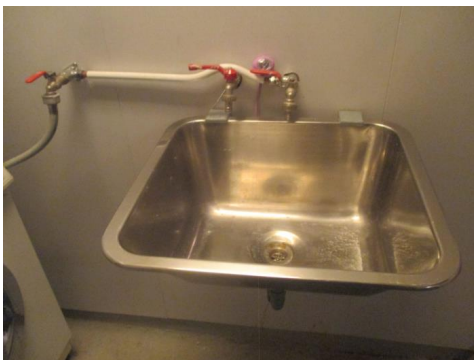
Vaskekum.

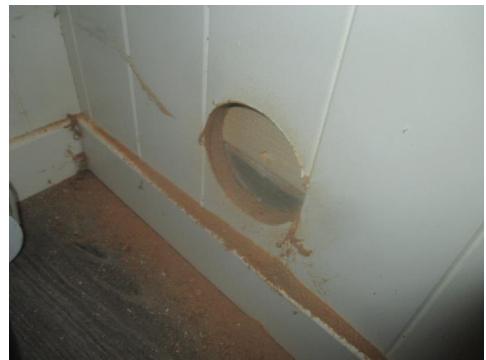
Hulltaking er foretatt i fra soverommet, uten å påvise unormale forhold. Måleresultat. 7,9 vektprosent.

Hulltaking i fra soverommet.

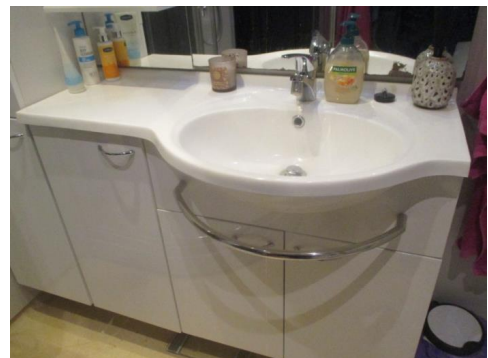
Nyere innredning.

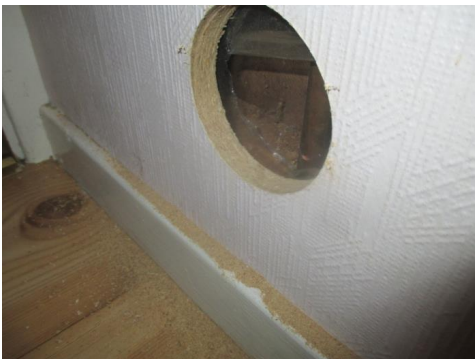
Hulltaking er foretatt i frea boden, uten å påvise unormale forhold.
Måleresultat: 7,6 vektprosent.

Hulltaking i fra boden.

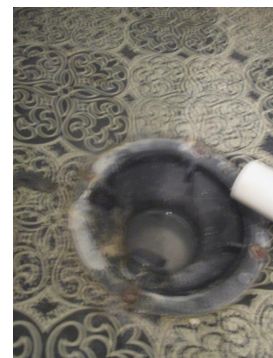
Synlig vinylbelegg med oppkant som tettesjikt og det er en sluk under dusjkabinett.

Sluk under dusjkabinett.

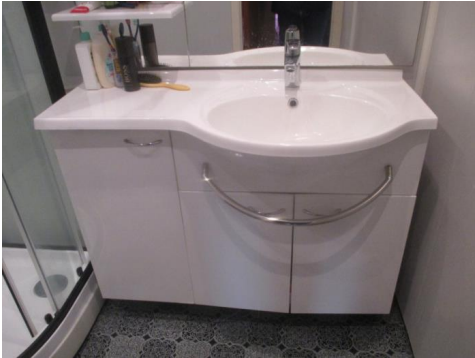
Nyere innredning og dusjkabinett.

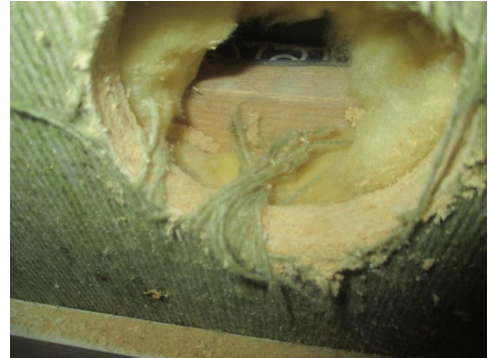
Hulltaking er foretatt i fra soverommet, uten å påvise unormale forhold.
Måleresultat: 7,3 vektprosent.

Hulltaking i fra soverommet.

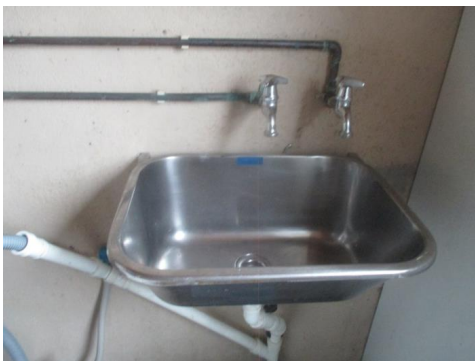
Vaskekum.

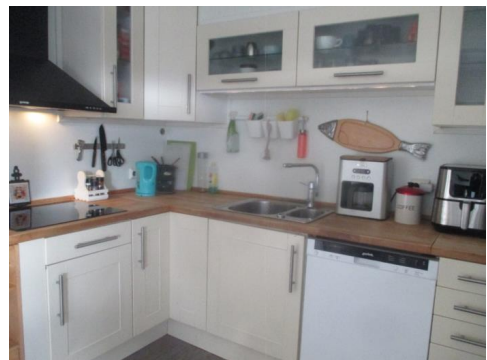
Deler av innredningen.

- Det må påregnes lokal utbedring/utskifting.

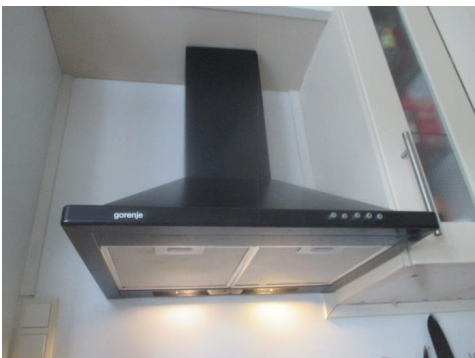
Det er kjøkkenventilator med avtrekk ut.

Ventilator.

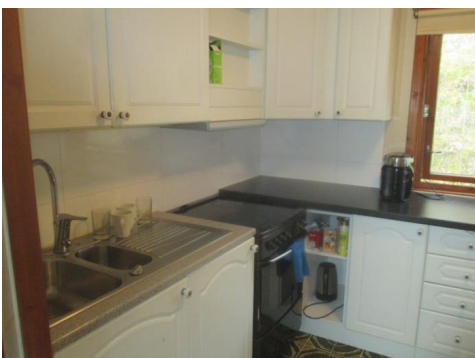
Innredning med hvite fylling fronter. En skapdør mangler til et underskap.

Deler av innredningen.

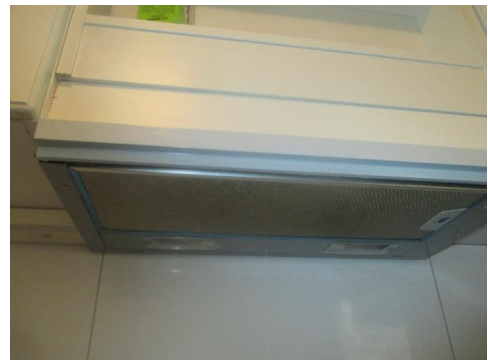
Det er kjøkkenventilator med avtrekk ut.

Ventilator.

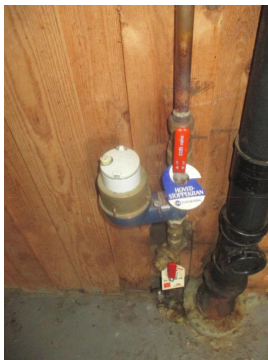
Innvendig stoppekran med vannmåler på hobbyrom i nr: 42

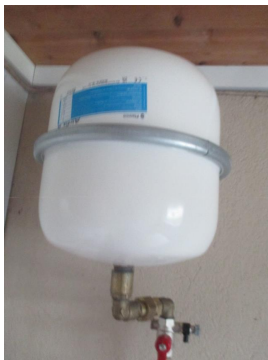
Trykketank over berder i nr: 40.

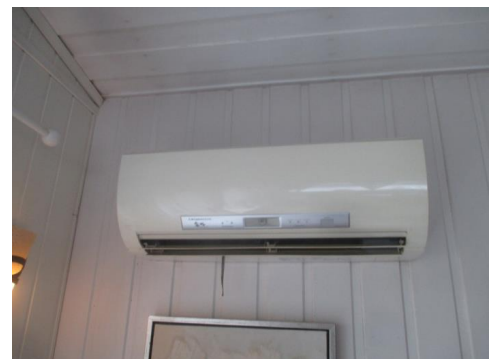
- Det er ikke behov for utbedringstiltak siden varmesentralen fungerer i dag, men ut ifra alder kan skader plutselig oppstå på eldre anlegg.

Eldre varmepumpe.

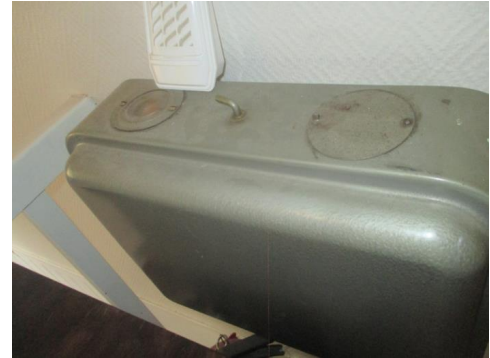
Innvendig dagtank.
