Troforsvegen 12, 8682 TROFORS

Trofors sentrum - Enebolig med tilbygget næringsdel

Tilstandsrapport

Befaringsdato: 04.11.2024

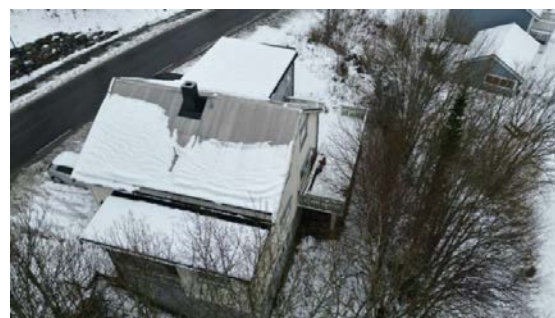
Snø på store deler av takflater.

- Det bør foretas nærmere undersøkelser av takteking når taket er snøfritt.
- Tidspunkt for utskiftning av takteking nærmer seg.
- Tidspunkt for utskiftning av undertak nærmer seg.

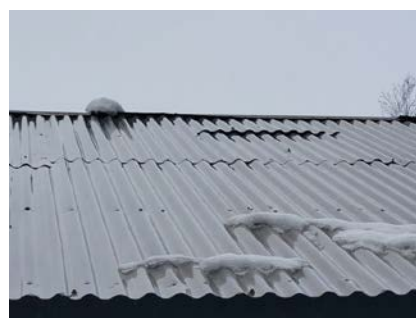
Vindskibord og beslag på hovedtaket er falt ned.

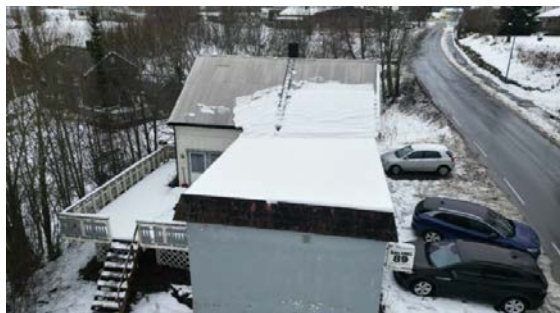
Snø på store deler av takflater.

TC 1U Takteking - 2

- Det bør foretas nærmere undersøkelser av takteking når taket er snøfritt.

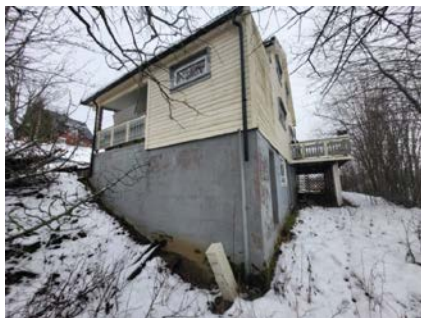
Nedløpsrør er ikke tilkoblet overvannsrør.

- Det bør lages system for bortledning av vann fra taknedløp ved grunnmur.

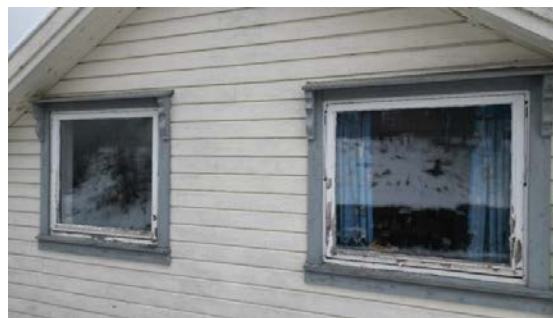
Liggende kledning.

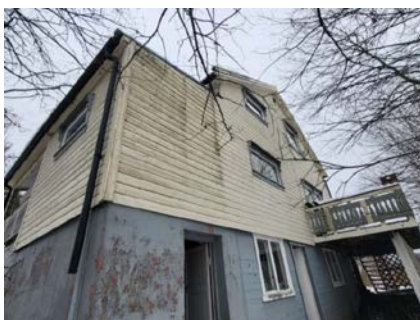
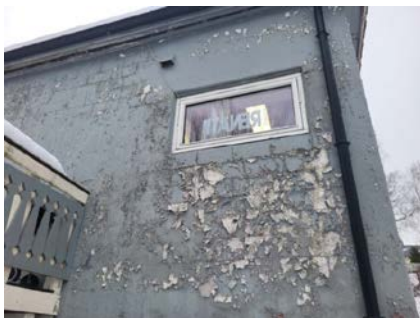
Srekker i murpuss og malingsavflassing på murte vegger.

Betongvegger må rengjøres og oveflatebehandles.

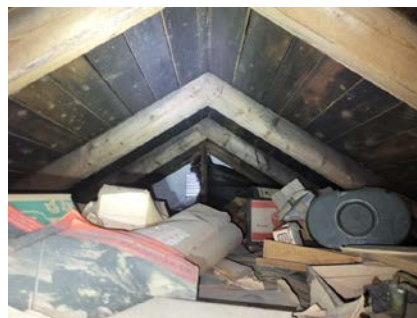
Svertesopp i troa.

Etablering av dampsperre og bedre isolering i loftsillet samt å bedre ventilering vil bremse utviklingen av svertesopp.

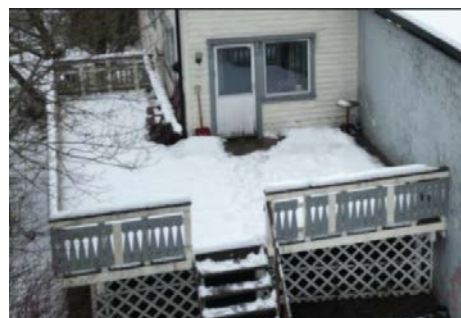
Fundamentering med trepilarer.

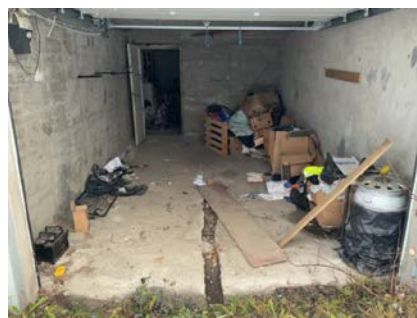
Garasjedel i kjeller

I garasjedel er betonggulvet oppskåret, gulvet har sprekker og riss i overflate.

Det må også utføres tiltak mot kapilærøpsuging i den støpte sålen. Det er ikke etablert fuktsperre under støpt gulv i kjeller (relatert til byggeår), og forhøyede fuktverdier i støpt betonggulv samt kjellerytterveggene mot/under terrengnivå er derfor nokså normalt alder tatt i betraktning. Gulv i garasje må repareres.

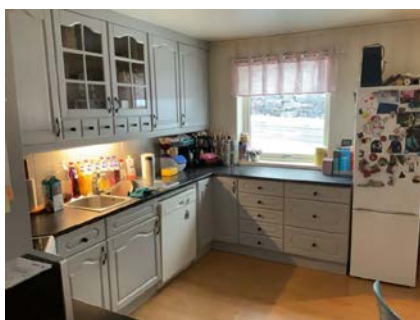
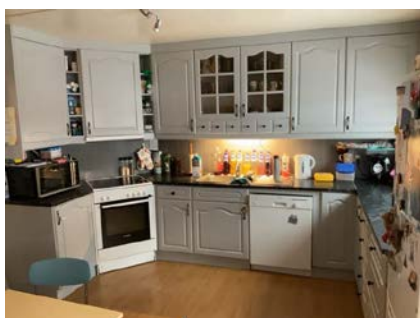
- Det er påvist skader på overflater/kjøkkeninnredning utover normal slitasjegrad.

Skade på skapdør.

- Det må påregnes lokal utbedring/utskiftning.

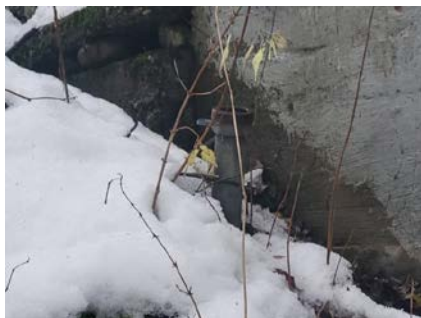
Røropplegg for oljetank.

- Røropplegg og tank utvendig må fjernes/saneres.
