Flådavegen 30, 4362 VIGRESTAD

**Landlig eiendom med enebolig og
garasjer - Stor tomt
Moderniseringsbehov!**

Befaringsdato: 23.03.2026

Rapportdato: 15.04.2026

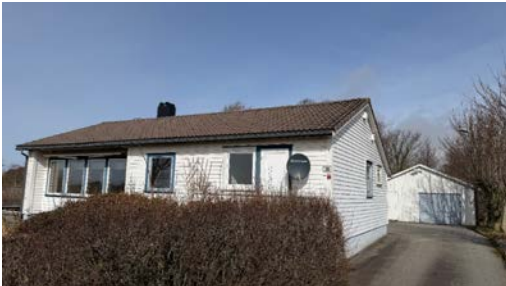
TG 3 Nedløp og beslag

Det anbefales etablering av godkjent taksikring, samt komplettering og utbedring av taknedløp slik at vann ledes kontrollert bort fra bygningen.

Kostnadsestimat: 20 000 - 100 000

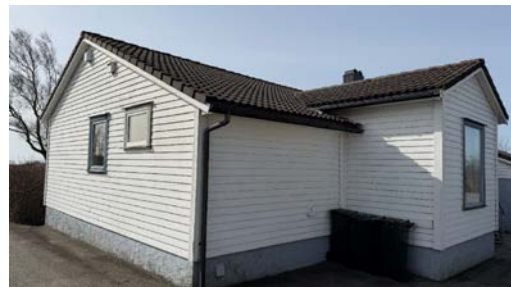
TG 2 Veggkonstruksjon

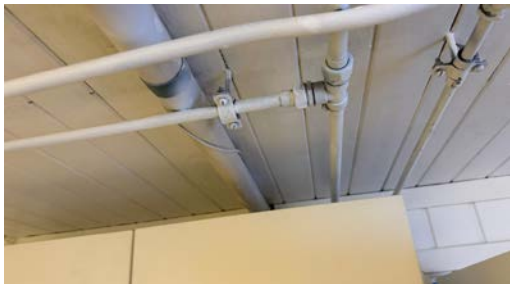
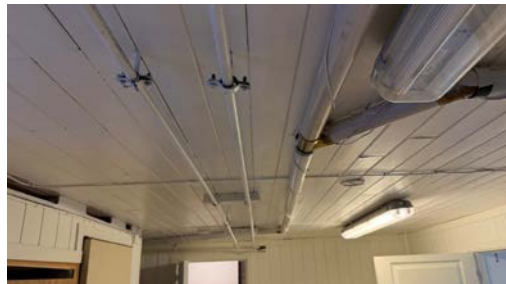
TG 3 Avløpsrør

Kostnadsestimat: 20 000 - 100 000

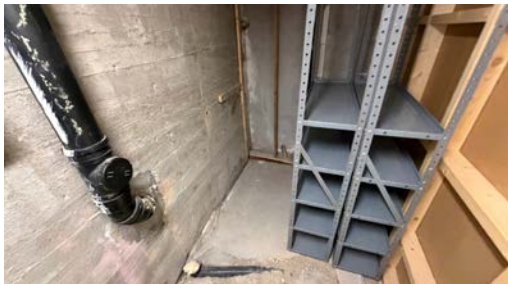
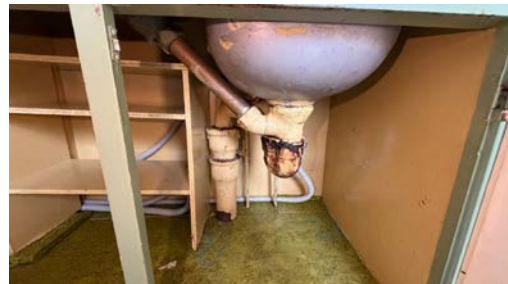
TG 3 Ventilasjon

Manglende ventilering i deler av boligen og utilstrekkelig luftgjennomstrømning gir tegn til kondensering, noe som kan medføre redusert inneklime og behov for tiltak.

Kostnadsestimat: Under 20 000

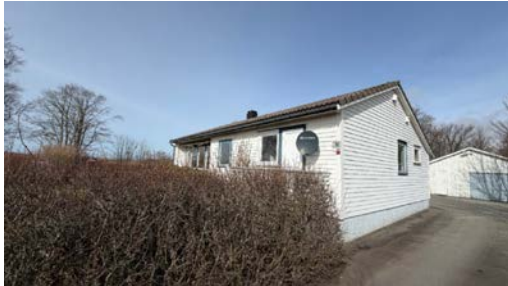
TG 2 Grunnmur og fundamenter

Terreng må ha fall fra grunnmuren for å sikre god avrenning av overflatevann. Eventuelt må det utføres drenerende tiltak i terreng for å lede overflatevann vekk fra boligen.

Kostnadsestimat: 20 000 - 100 000
