# Tilstandsrapport

Enebolig

Langbergan 35, 8618 MO I RANA

Befaringsdato: 02.04.2025

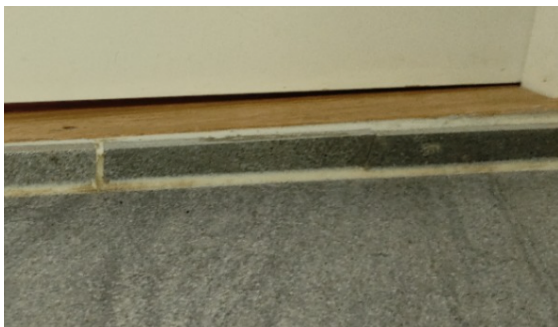
- Det er påvist sprekker i fliser.

- Fliser må skiftes.

Sokkelfliser bør fuges.

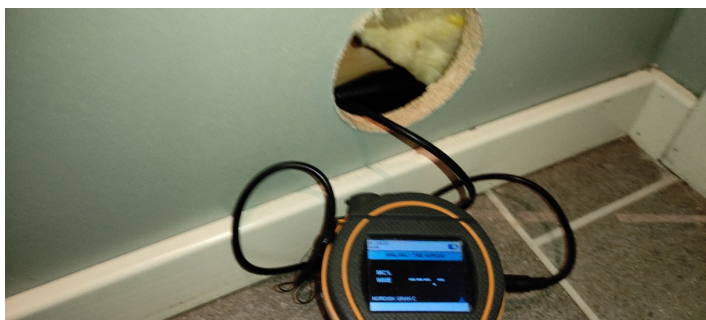
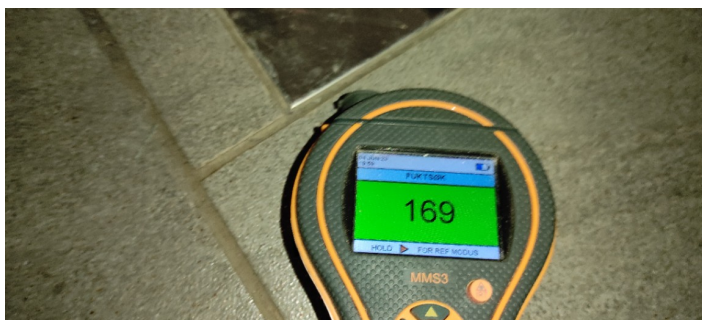
Det ble og utført fuktsøk på gulvet i området rundt sluken, og det ble ikke registrert forhøyede fuktverdier.

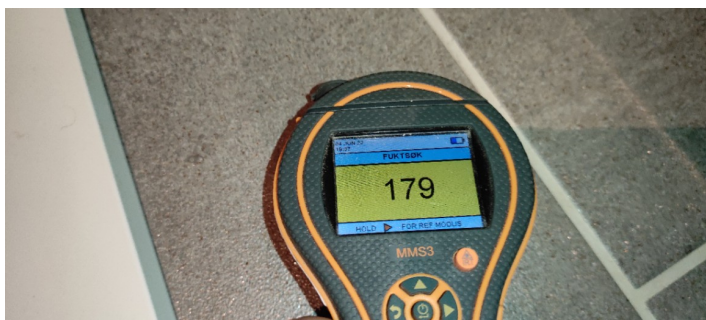
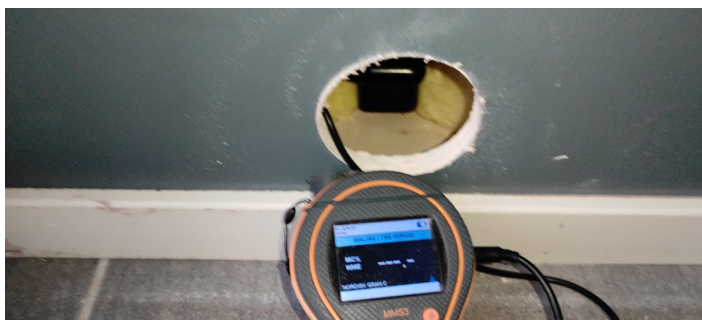
Det ble og utført fuktsøk på gulvet i området rundt sluken, og det ble ikke registrert forhøyede fuktverdier.
