Langbergan 35, 8618 MO I RANA

**Fantastisk villa med beliggenhet  
av absolutt ypperste klasse!**

# Tilstandsrapport

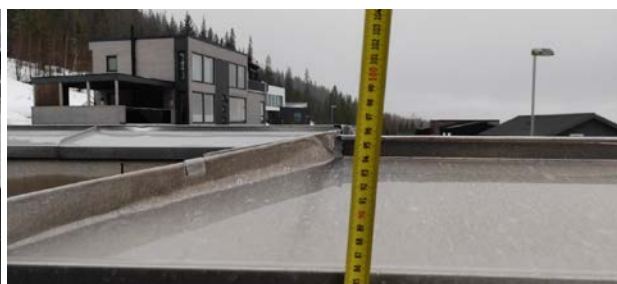
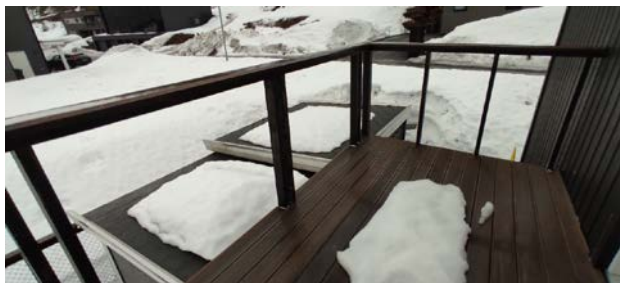
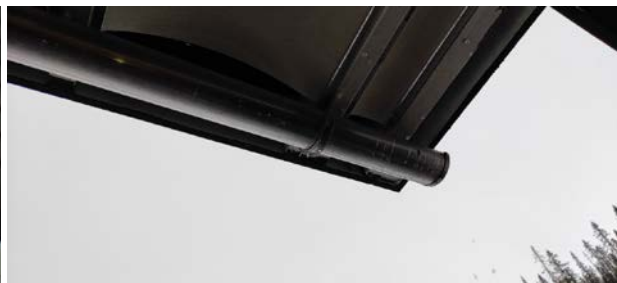
## TG 2 Utvendige trapper

Trapp av tre og strekkmetall til takterrassen. Rekkverk av tre og metall. Rekkverket har en høyde på ca. 95 cm.

- Det er avvik:

Bygningsdelen virker å fungere med dette avviket. For å lukke avviket må det monteres håndløper på veggen opp trappen.

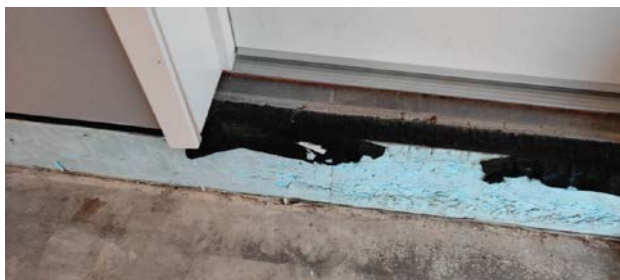
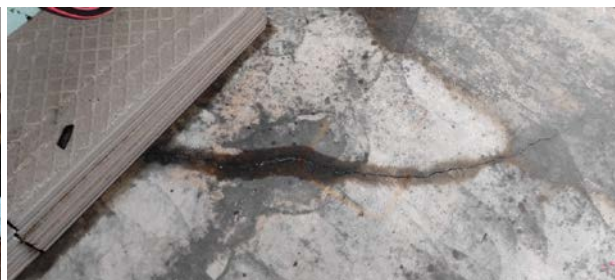
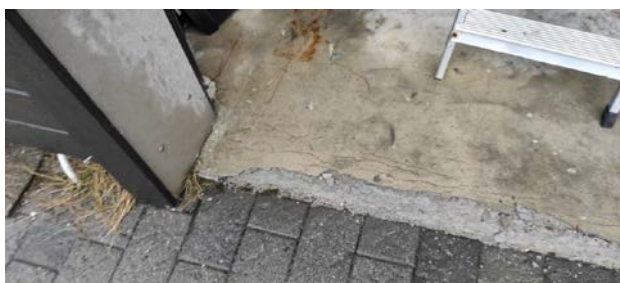
### TG 2 Overflater

- Det er avvik:

Overflater bør utbedres eller skiftes.  
Det bør gjøres nærmere undersøkelser ang. høydeforskjell mellom gulv og gulvlist.

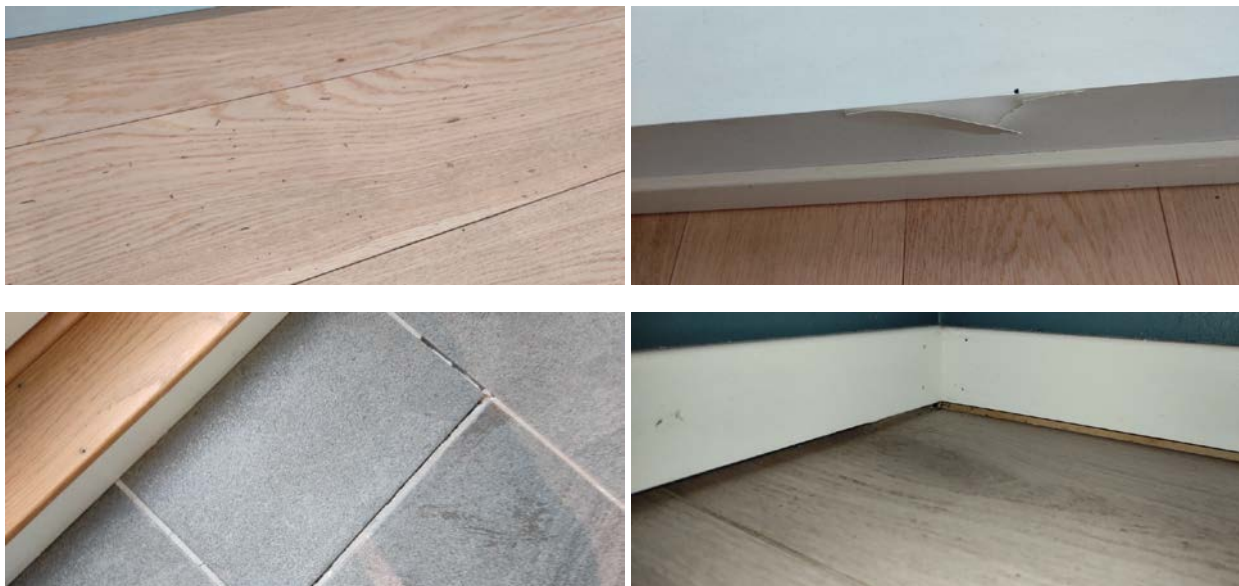
## Etasjeskille/gulv mot grunn

Etasjeskille av trebjelkelag og støpt betonggulv mot grunn.

Målt avvik i 2. etasjen (kjøkken):

Målt avvik i 1. etasjen (soverom):

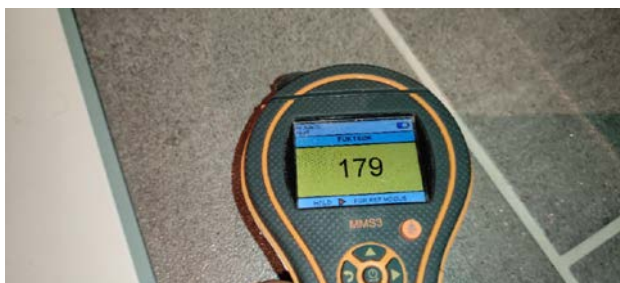
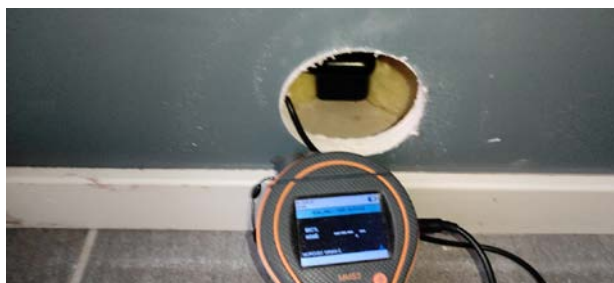
Det ble ikke registrert forhøyede fuktverdier, og måleresultatet ble ikke synlig på fuktmåleren. Dette vil si at trevirket inneholder mindre enn 8% fuktighet. Generelt bør ikke fuktigheten i trevirket ligge høyere enn 15%.

Det ble og utført fuktsøk på gulvet i området rundt sluken, og det ble ikke registrert forhøyede fuktverdier.
