**Salgsobjekt:** Tomannsbolig  
**Eierform:** Eiet  
**Byggeår:** 2013  
**BRA-i/BRA Total** 291/321 kvm  
**Tomtstr.:** 682.2 m<sup>2</sup>  
**Soverom:** 4  
**Antall rom:** 8  
**Gnr./bnr.** Gnr. 54, bnr. 127  
**Snr.** 2  
**Oppdragsnr.:** 1007250131

# Stor, moderne og velholdt halvpart tomannsbolig på solrik hjørnetomt

# Tilstandsrapport

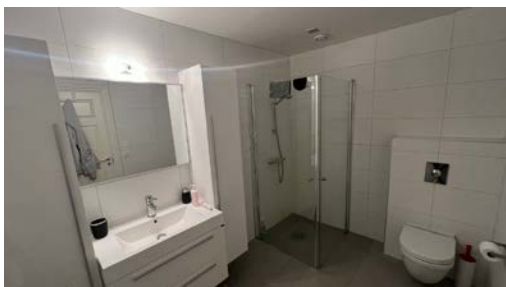
## 2. ETASJE > BAD

### 1 TG 1 Overflater vegger og himling

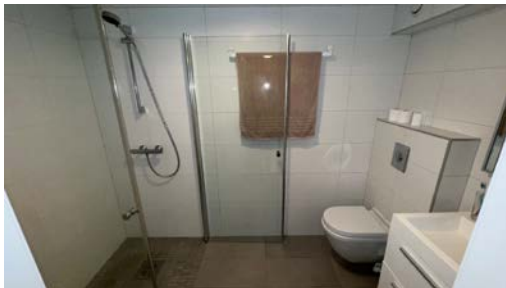
## KJELLER > BAD (HYBEL)

### TG 1 Overflater vegger og himling

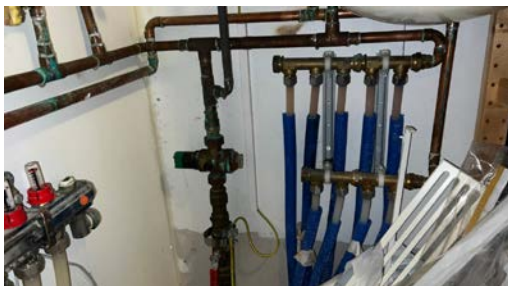
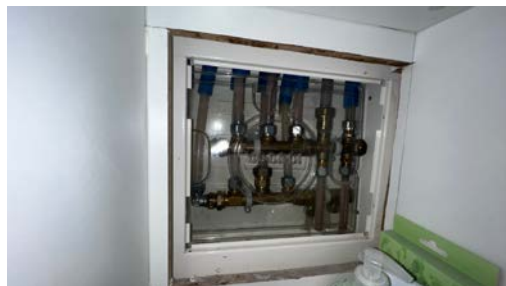
## TG 1 Avløpsrør

Interne og synlig avløpsrør i plast.
