Hagabakken 8, 8616 MO | RANA

**Lys og pen enebolig i et svært attraktivt område | Flotte sol- og utsiktsforhold | Barnevennlig område | Stor tomt**

# Tilstandsrapport

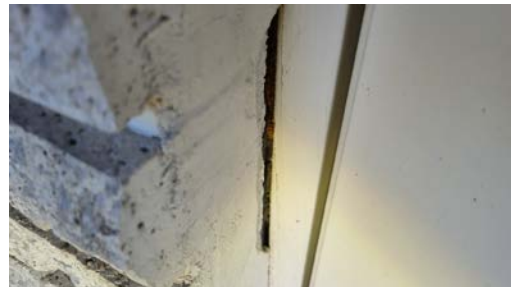
Det er stedvis utettheter rundt dørkarm.

Det må tettes tilfredsstillende rundt ytterdør.

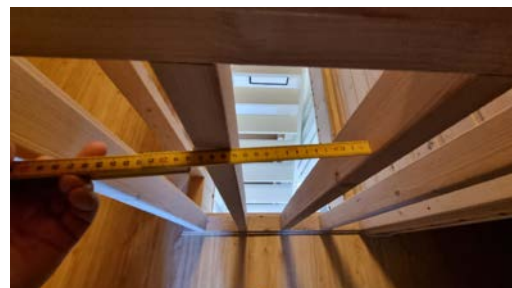
Åpninger i rekkverk er større enn dagens forskriftskrav til rekkverk i trapper.

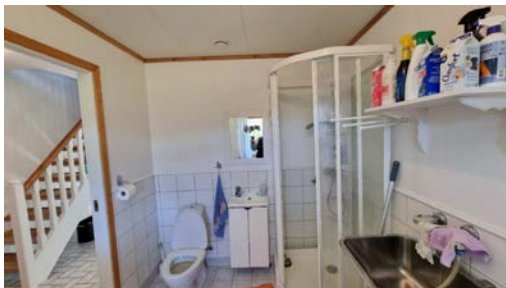
Veggene har fliser på nedre del og malt strie på øvre del. Utførelsen er vanlig i eldre bad, men tilfredsstillende ikke dagens anbefalinger for fuktsikring i våtsoner, da malt glassfiberstrie anses ikke å gi tilstrekkelig fuktsikring i våtsoner.

Veggene har fliser på nedre del og malt strie på øvre del.

Ingen strakstiltak nødvendig så lenge det benyttes dusjkabinett, men oppgradering må påregnes ved rehabilitering.

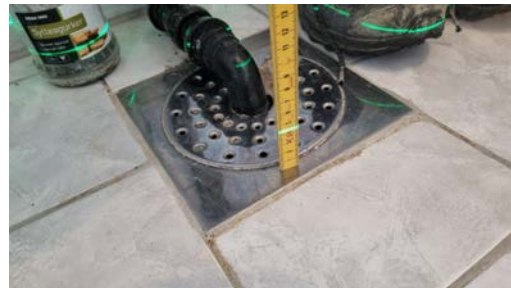
Det er påvist at høydeforskjell fra topp slukrist til gulv/synlig topp membran ved dørterskel er mindre enn 25 mm.

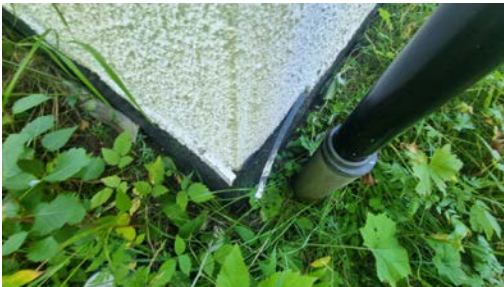
Klemlist har løsnet.

Løs klemlist må festets tilfredsstillende.

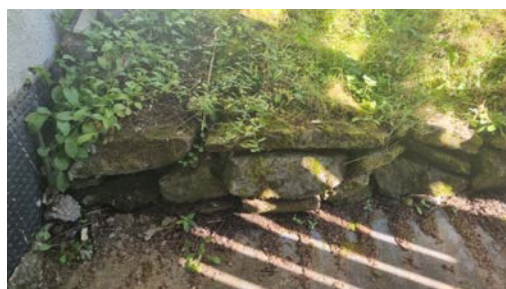
Støttemur.

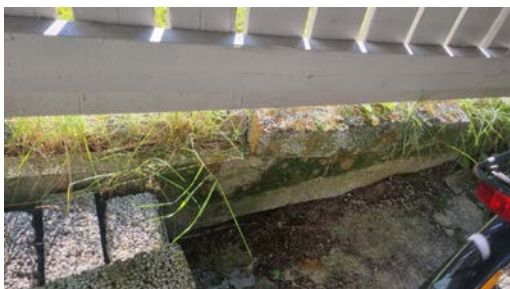
Støttemur.

## TG 2 Terrengforhold

Tilstanden bør overvåkes i perioder med mye nedbør og snøsmelting. Dersom det registreres stående vann eller rennende vann mot grunnmuren, anbefales det å utføre nødvendige terrengjusteringer for å lede vannet bort.

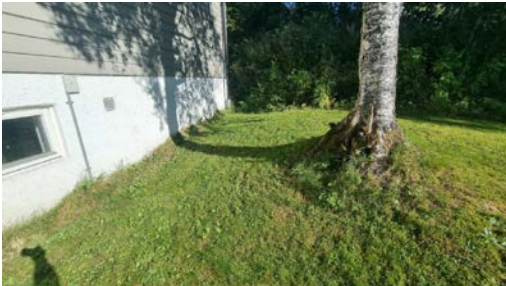
oligen har terreng som faller inn mot bygningen.
