Heidmanns gate 41, 2317 HAMAR

**HAMAR/SAGATUN**

| Tilstandsrapport ..... | 39 |

# Heidmanns gate 41 2317 HAMAR

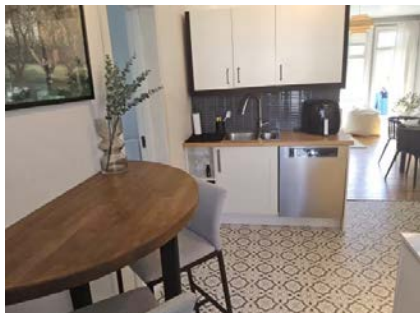
Oversiktsbilde kjøkken.

Det anbefales å etablere mekanisk avtrekk. Det presiseres at det bør avklares med sameiet om muligheten for dette.

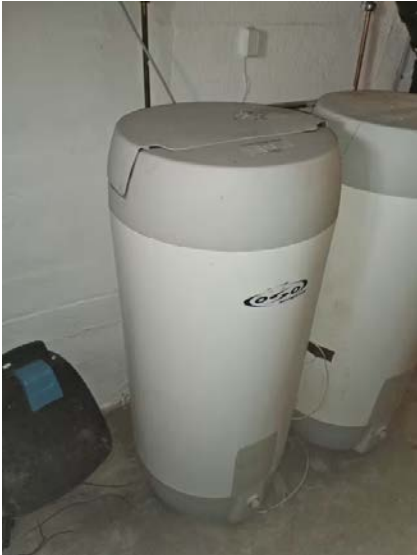
Plassering bereder

Varmtvannsbereder er plassert i kjeller.
