# Tilstandsrapport

📍 Sandåkerveien 86, 8813 LØKTA

# gnr. 20, bnr. 30

Befaringsdato: 28.02.2023

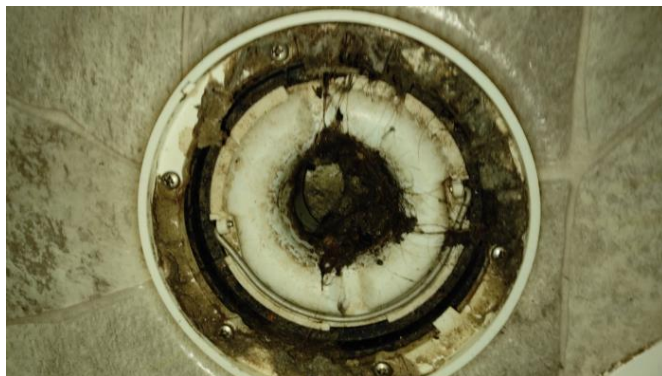
Kontroll av sluk.

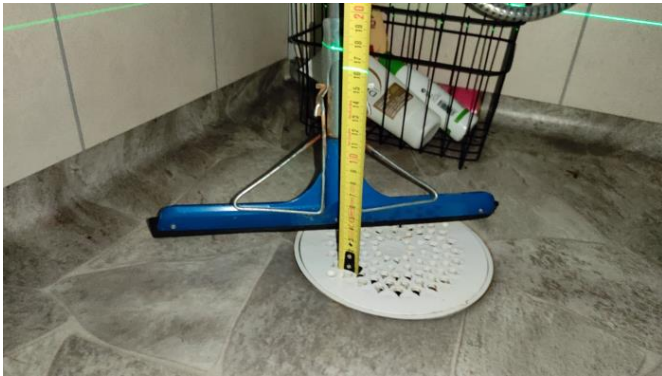
Kontroll av fall.

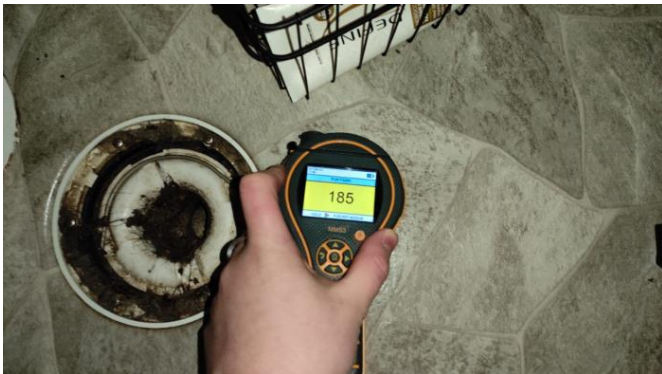
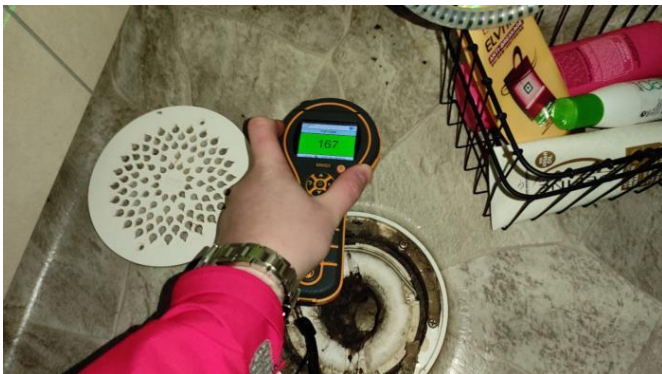
Det ble og utført fuktsøk på gulvet i området rundt sluken, ingen forhøyede fuktverdier ble registrert.
