# Romslig og innholdsrik enebolig | Dobbelgarasje Utestue | Solrik, pent opparbeidet tomt

# Lindtjenn 43

# Tilstandsrapport

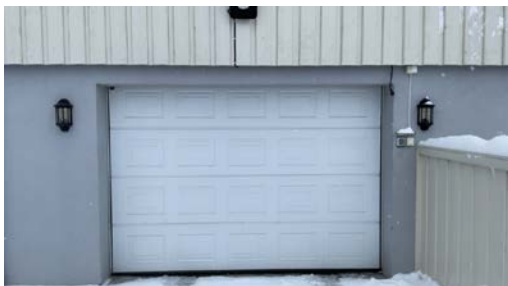
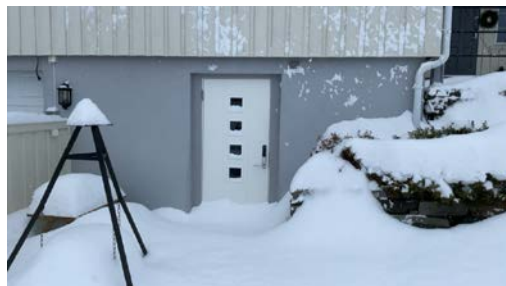
## **Balkonger, terrasser og rom under balkonger**

Det er flislagt terrasse av betong. Balkong/terrasse i trekonstruksjon bak huset.

- Det bør foretas nærmere undersøkelser av balkong/terrasser når den er snøfri.

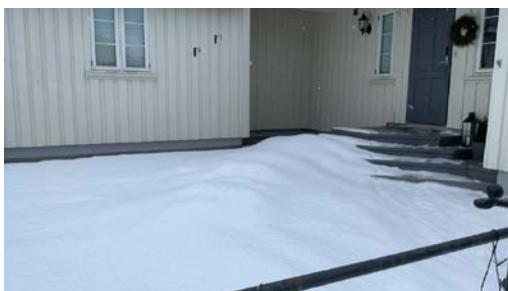
## **Balkonger, terrasser og rom under balkonger - 2**

Det er innglasset terrasse i trekonstruksjon.

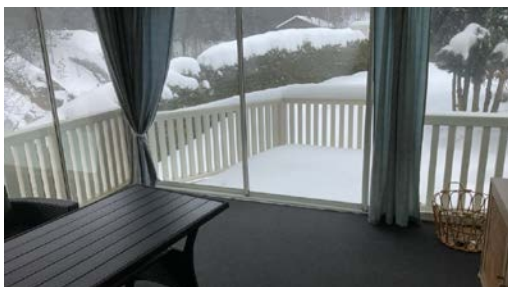
## **Utvendige trapper**

Det er trapper av tre, samt trapp av betong med smijersrekkverk.

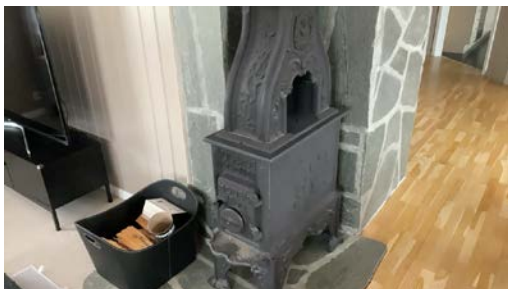
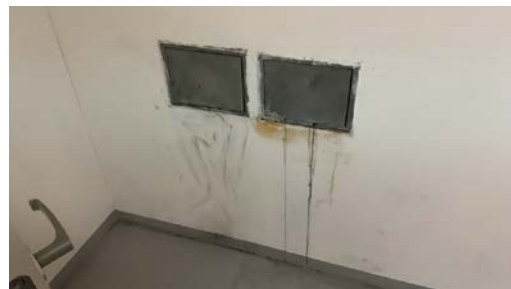
## TG 1 Rom Under Terreng

Punktet må sees i sammenheng med 'Drenering'

Hulltaking er foretatt, uten å påvise unormale forhold.

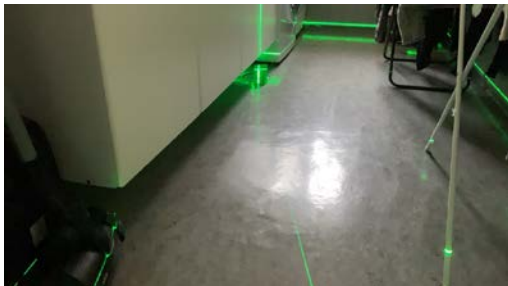
## 1. ETASJE > VASKEROM

### 1 TG 2 Sluk, membran og tettesjikt

- Overvåk tilstanden jevnlig. For å få tilstandsgrad 0 eller 1 må tettesjiktet skiftes ut, men tidspunktet for når dette er nødvendig er vanskelig å si noe om.
- Det er viktig å merke seg at levetiden til en membran varierer basert på kvalitet, installasjon og bruk. Eldre membraner kan bli sprø og sprekke opp, noe som fører til at de mister sin vanntettende funksjon. Dette kan resultere i vannlekkasjer gjennom vegger og gulv og fuktskader.

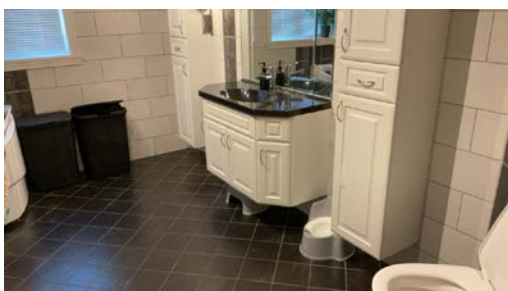
## 1. ETASJE > BAD

- Det er påvist avvik i fallforhold til sluk i forhold til krav i forskrift på byggetidspunktet.

- Til tross for avviket i fall/høydeforskjell til sluk, vil gulvet fortsatt kunne lede vann mot sluket, men med redusert effektivitet. Dette kan potensielt øke risikoen for vannansamling i enkelte områder av badet.

Våtrommet fungerer med dette avviket. For å lukke avviket må det foretas utbedringer.

- Tilgang til sluk må bedres både for inspeksjon og rengjøring.
- Overvåk tilstanden jevnlig. For å få tilstandsgrad 0 eller 1 må tettesjiktet skiftes ut, men tidspunktet for når dette er nødvendig er vanskelig å si noe om.
- Det er viktig å merke seg at levetiden til en membran varierer basert på kvalitet, installasjon og bruk. Eldre membraner kan bli sprø og sprekke opp, noe som fører til at de mister sin vanntettende funksjon. Dette kan resultere i vannlekkasjer gjennom vegger og gulv og fuktskader.

- Det er ikke påvist tilfredsstillende løsning for å synliggjøre lekkasje fra innebygget sisterner.

Det bør monteres lekkasjestopper eller annen løsning for å synliggjøre en ev. lekkasje fra sisternen.
