Frydenlund terrasse 4, 4405 FLEKKEFJORD

**Romslig og innholdsrik enebolig  
med fantastisk beliggenhet!  
Panorama utsikt, solrikt og  
sentralt. Unik mulighet!**

**Soverom:** 5  
**Antall rom:** 7  
**Gnr./bnr.** Gnr. 203, bnr. 648  
**Oppdragsnr.:** 1408250199

# Frydenlund terrasse 4 4405 FLEKKEFJORD

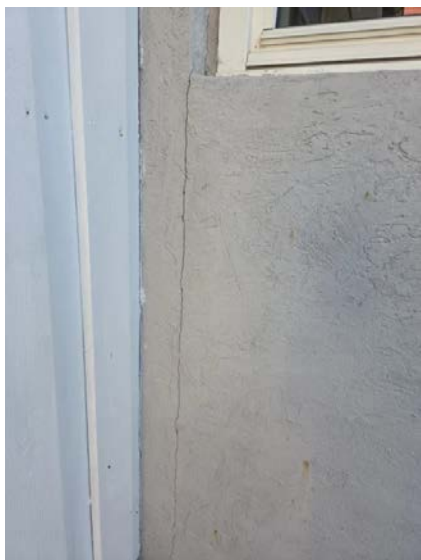
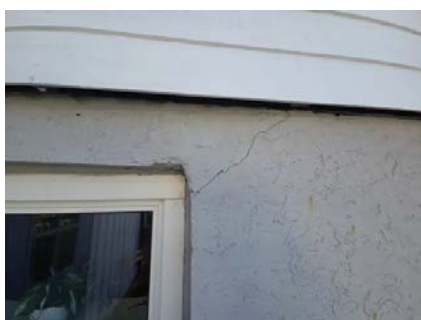
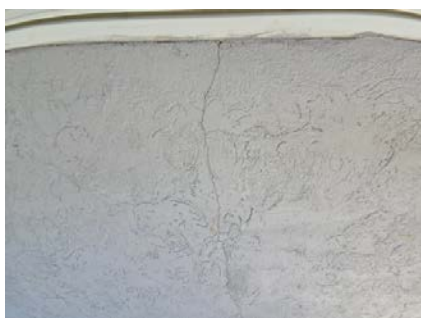
### 6.2 Grunnmur og fundament

Det er påvist en del sprekker i muren rundt om, ellers så fremstår mur i god stand.  
Anbefalte tiltak: Sprekker bør tettes igjen snarest, for å unngå forverring via f.eks frostsprenging.

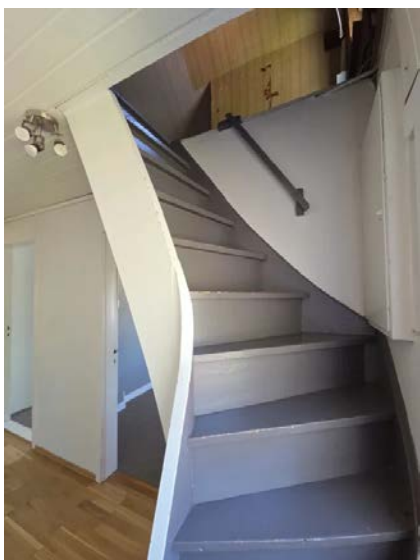
Trapp opp til høgaloft.  
Rekkverk og håndløper mangler.

| Rekkverk trapp opp til høgaloft må etableres.<br>Håndløpere må monteres. | |
