Parkveien 17B, 1405 LANGHUS

**Lekker halvpart 2 mannsbolig- 3  
soverom + hybel. Solrike terrasser  
- Isolert anneks - Kort vei til tog/  
Oslo**

# Tilstandsrapport

Rapportdato: 22.02.2026

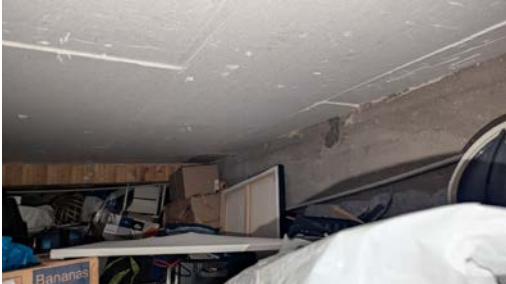
Isopor isolasjon bør pusses for brannsikring og avgivning av giftige gasser.

Isopor avgir giftgasser ved brann.

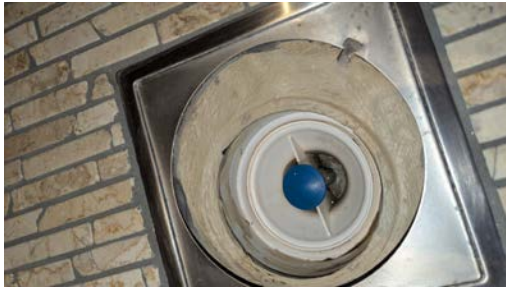
Smøremembran pålimt flens

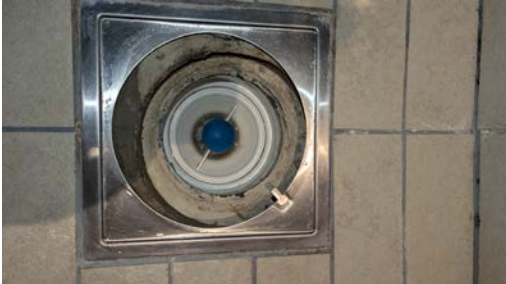
Pålimt membran på sluk.
