Harastien 1, 2280 GJESÅSEN

**KROKMOEN**

# Tilstandsrapport

Befaringsdato: 05.06.2025

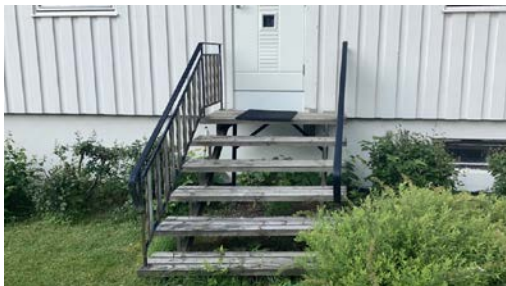
- Det er avvik:

Oppretting av trapp.

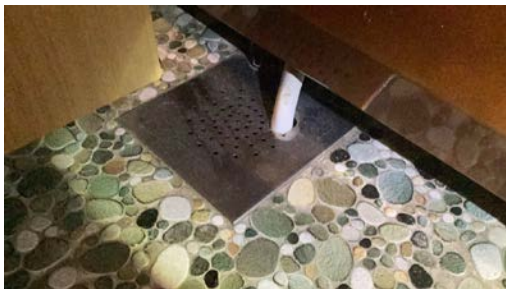
Slukrist sitter fast og sluk er ikke inspisert.

- Våtrommet må totalrenoveres. Alle forhold med tettesjikt, våtsone, sluk m.m. må dokumenteres.
