H. B. Falks gate 7, 2815 GJØVIK

**TONGJORDET- Attraktiv enebolig på stor tomt (1755m<sup>2</sup>) i nærheten av NTNU- dobbelgarasje - 3 soverom**

Rapportdato: 24.07.2025

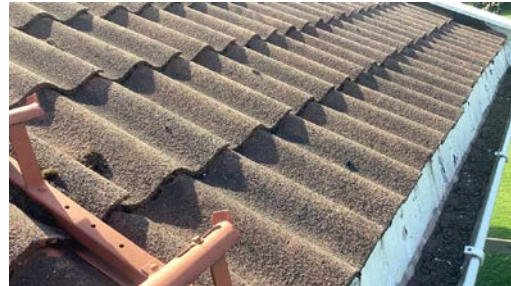
Løs takstein

mose.

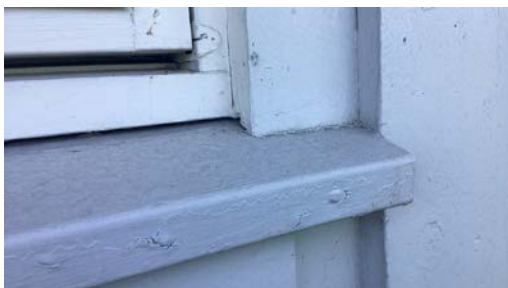
- Det må påregnes noe vedlikehold og at enkelte vinduer må skiftes ut.

Jeg anbefaler ytterligere undersøkelser. Behov for vedlikehold og utbedring. Konsekvensen kan være høyere energitap på bygningen.

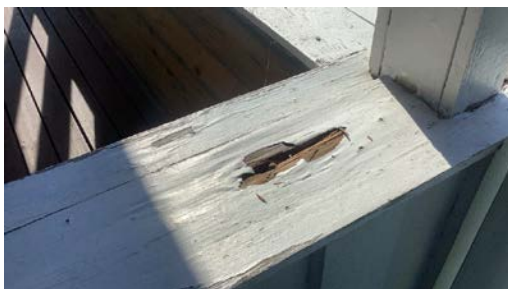
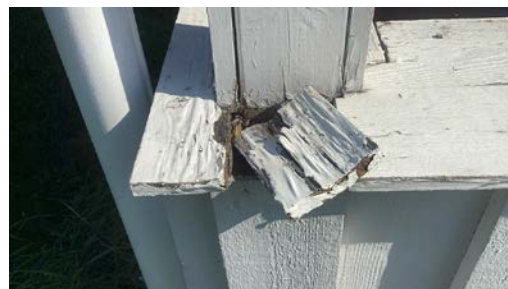
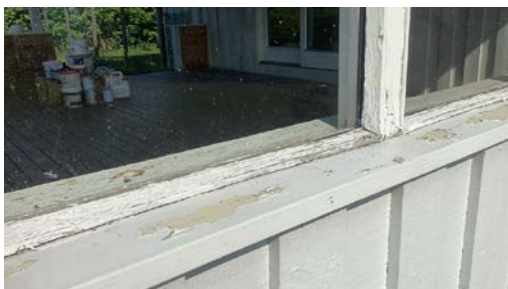
Jeg anbefaler ytterligere undersøkelser. Kostnadsestimat er vurdert ut fra lokal utbedring. Behov for vedlikehold og utbedring. Konsekvensen kan være redusert brukstid og fuktskader.

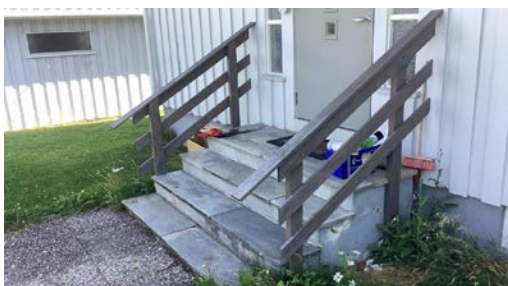
## TG 2 Utvendige trapper

- Det er ikke krav om utbedring av åpninger i rekkverk til dagens forskriftskrav.
- Det er ikke krav om utbedring av rekkverkshøyder opp til dagens krav.

Konsekvensen for nevnte avvik kan være fallulykker, tiltak for å bedre sikkerheten anbefales.

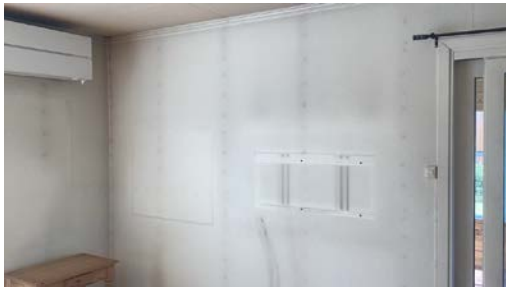
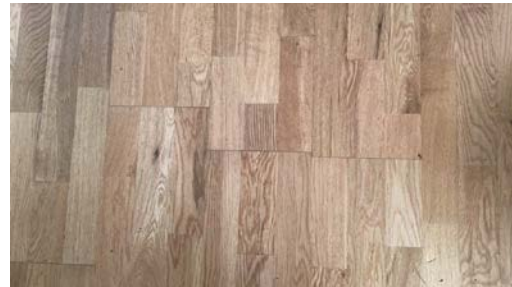
- Overflater har en del slitasjegrad utover det en kan forvente.
- Det er påvist andre avvik:

Jeg anbefaler ytterligere undersøkelser. Generelt behov for vedlikehold, oppgraderinger og utbedringer.

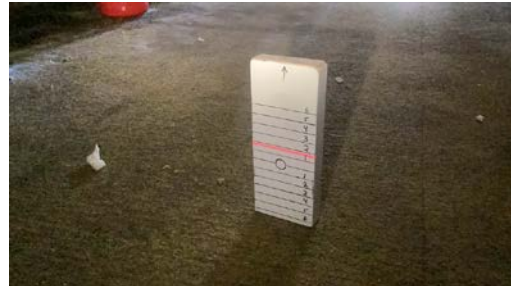
Kjeller.

- Målt høydeforskjell på mellom 10 - 20 mm innenfor en lengde på 2 meter. Tilstandsgrad 2 gis med bakgrunn i standardens krav til godkjente måleavvik.

Høydeforskjell målt innenfor 2 m til ca 18 mm. Det gjøres oppmerksom på at eldre etasjeskillere erfaringsmessig kan ha skjulte skader, spesielt over grunnmur. Knirk i gulv er registrert. Aviket ble registrert i kjeller, det gjøres oppmerksom på at det kun utføres stikkprøver på denne undersøkelsen, i henhold til NS 3600.

Ved enkle fuktmålinger registrerte jeg tørre verdier.

Jeg anbefaler ytterligere undersøkelser. Årsakene til aviket er ikke avdekket på grunn av begrensninger i denne rapportens undersøkelsesomfang. Dette krever ytterligere undersøkelser for å fastslå. Konsekvensene av aviket kan eksempelvis være fuktskader og redusert brukstid.

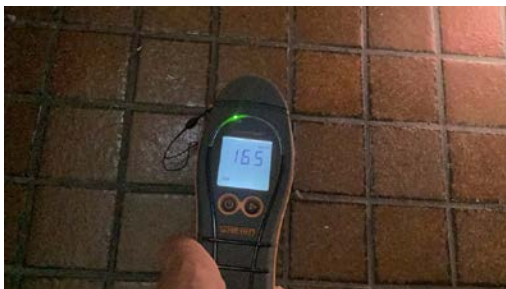
Ved enkle fuktsøk registrerte jeg ingen unormale verdier.

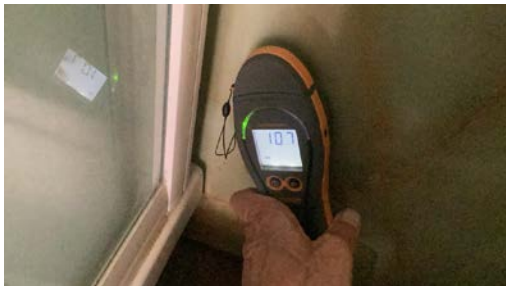
Ved enkle fuktsøk ble det ikke registrert unormale verdier.

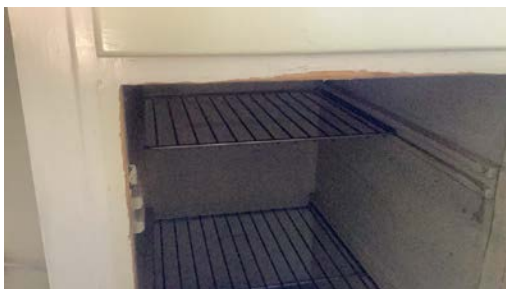
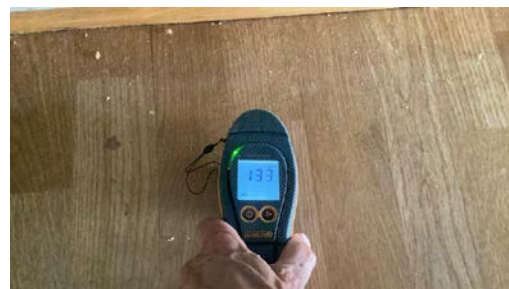
Ved enkle fuktsøk registrerte jeg ingen unormale verdier.

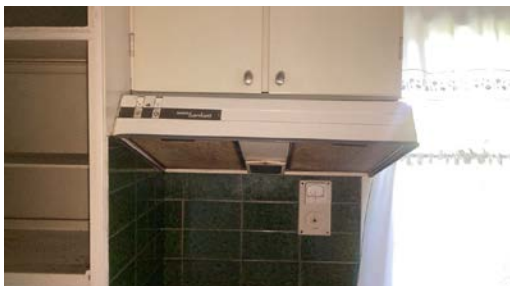
Kjøkkenvifte.

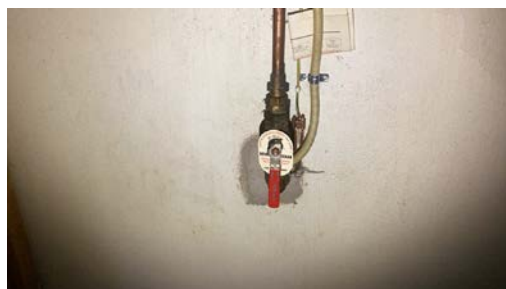
Stoppekran.

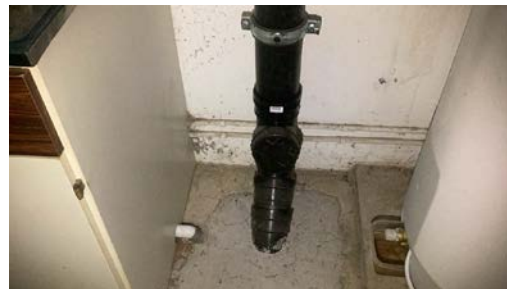
Stakeluke.

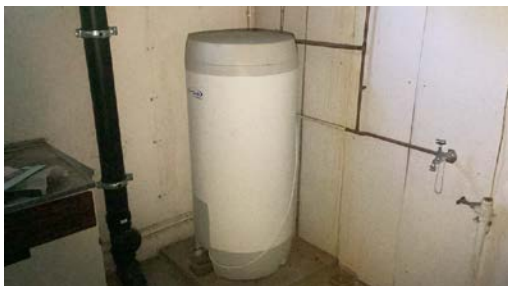
Varmtvannstank.

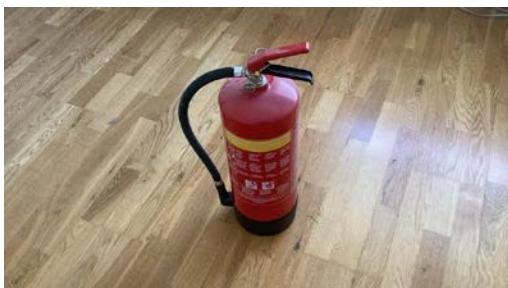
1. Er det mangler for brannslukningsutstyr i boligen iht. forskriftskrav på søknadstidspunktet, men minst Byggeforskrift 1985?  
**Nei**
2. Er det skader på brannslukningsutstyr eller er apparatet eldre enn 10 år?  
**Ja**
3. Er det mangler på røykvarsler i boligen iht. forskriftskrav på søknadstidspunktet, men minst Byggeforskrift 1985?  
**Nei**
4. Er det skader på røykvarslere?  
**Nei**

Brannslukker fra 2012.

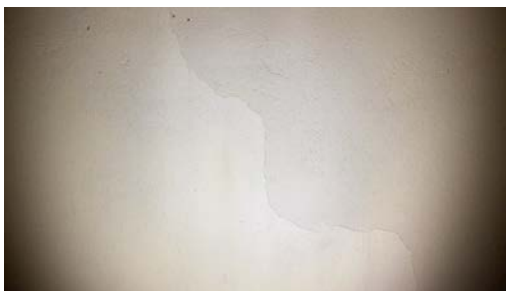
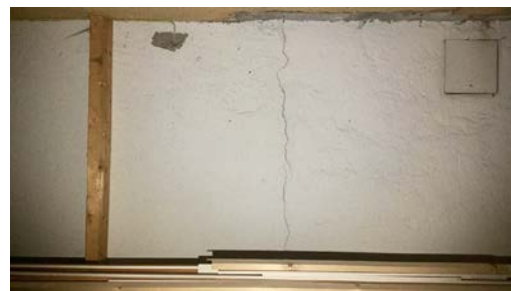
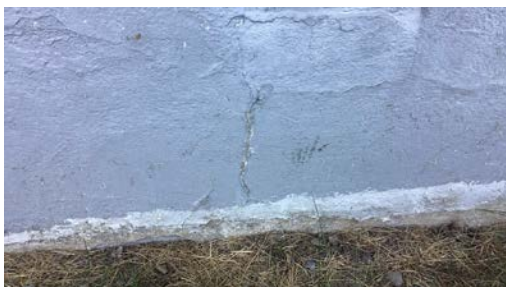
- Grunnmuren har sprekkdannelser.

Riss og sprekker registrert på grunnmur.

Jeg anbefaler ytterligere undersøkelser. Anbefaler å følge med videre utvikling. Årsakene til avviket er ikke avdekket ettersom det går utover undersøkelsesnivået i rapporten, konsekvensen er at det må gjøres ytterligere undersøkelser. Konsekvensen av påviste avvik kan eksempelvis være fuktskader eller redusert brukstid.
