Tilstandsrapport

Boligbygg med flere boenheter
-

Grøndalsbakken 140 C, 2414 ELVERUM
-

Befaringsdato: 24.03.2026

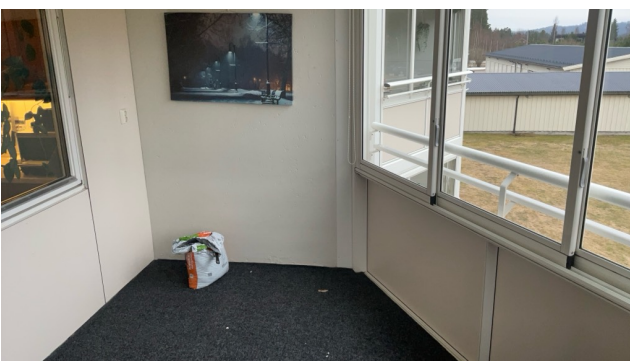
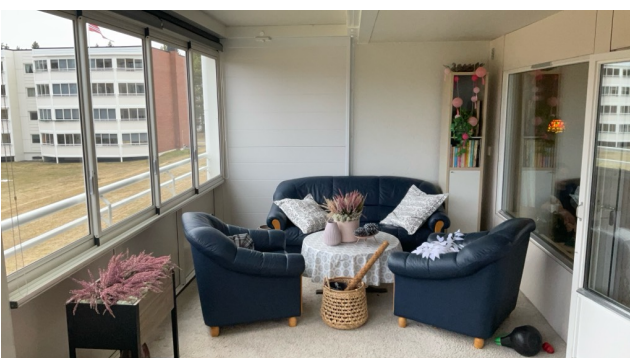
Inn-glasset balkong med støpt gulv med teppe, vegger av malte plater og malt betong og malt betong i himling. Skyvevinduer.

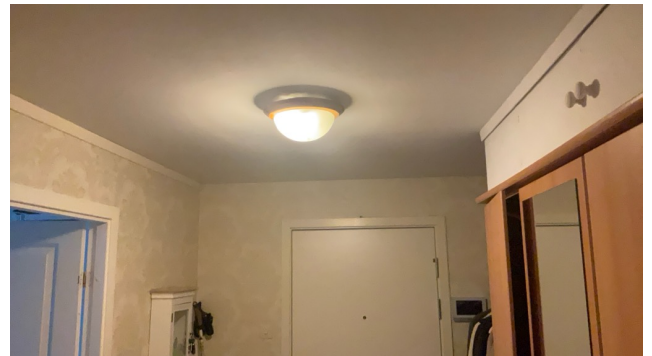
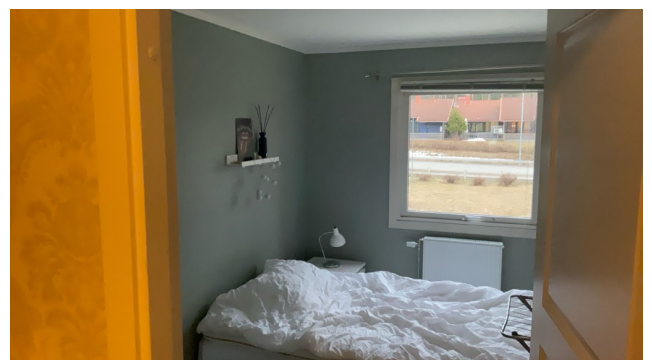
TG 1 Overflater

Innvendig er det gulv av laminat. Veggene har tapet og malte mdf panelplater. Malt betong i himling.

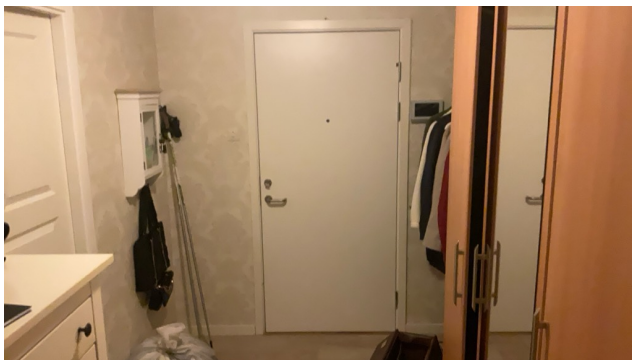
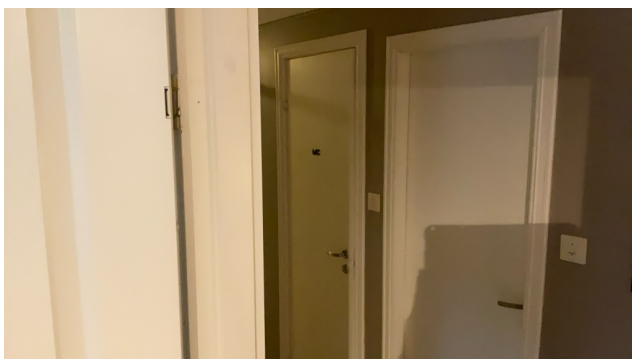
Innvendig har boligen malte fyllingsdører og malte fyllingsdører.

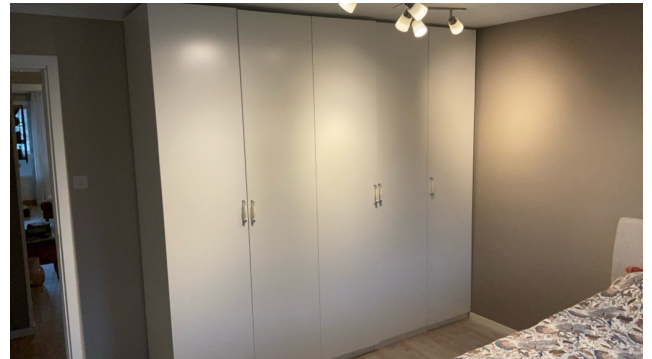
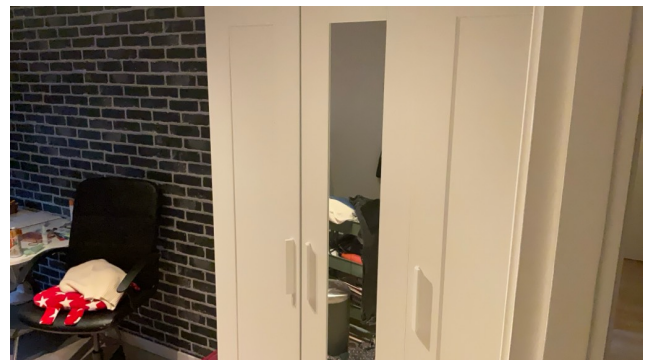
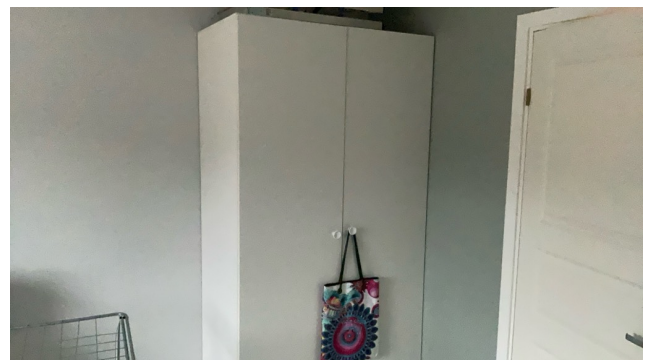
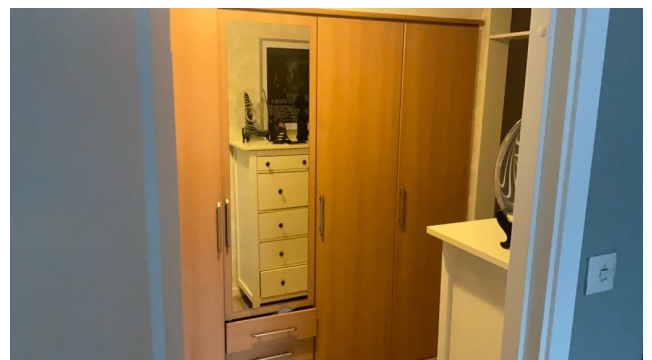
TC 1 Andre innvendige forhold

Garderobeskap.

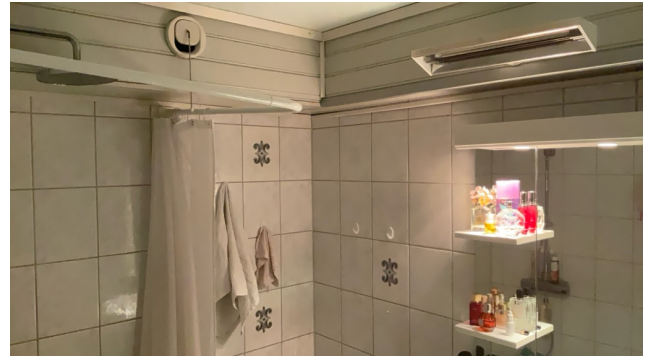
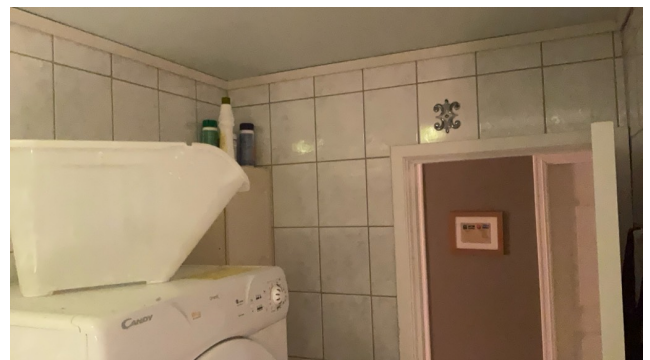
! TG 1 Overflater vegger og himling

Veggene har fliser. Taket har malt betong.

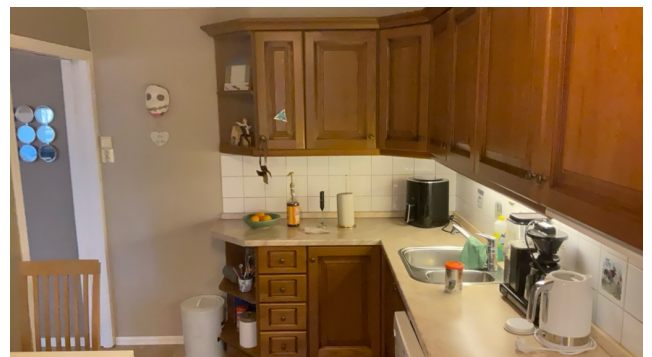
Kjøkkenet har innredning med profilerte fronter. Benkeplaten er av laminat. Det er plass for kjøl/frysenskap, oppvaskmaskin, platetopp og stekeovn.

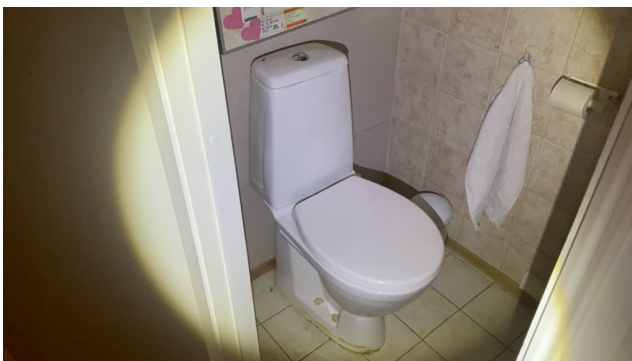
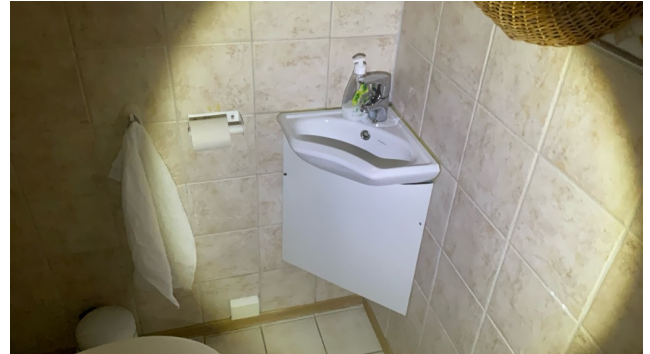
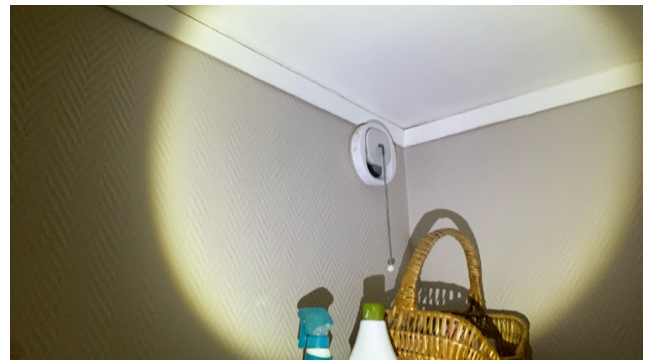
Toalettrom med klosett og servant. Fliskagt gulv, brystning av fliser og malt glassfiberstrie på vegge4. Malt betong i himling. Mekanisk avtrekk og luftespalte under dørbblad.

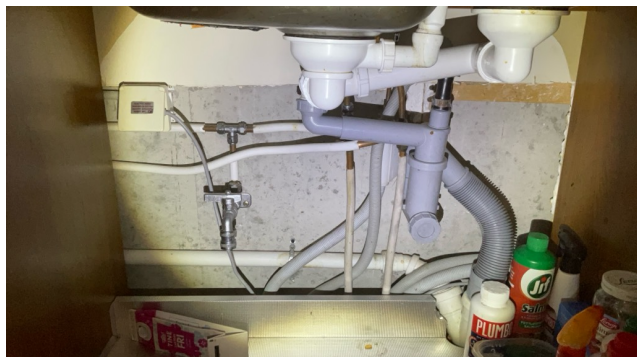
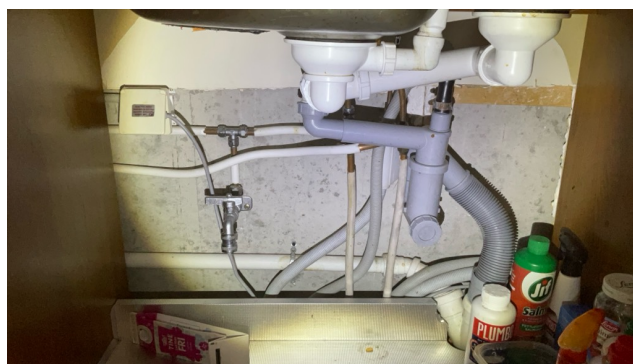
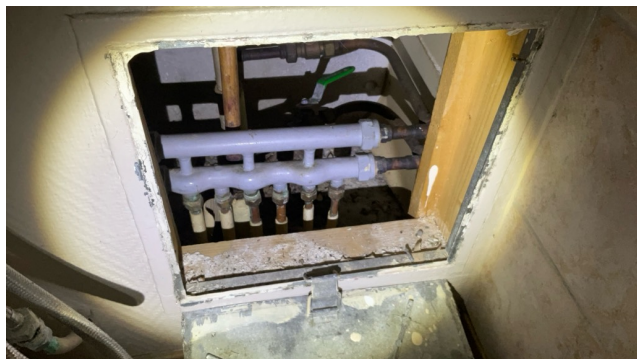
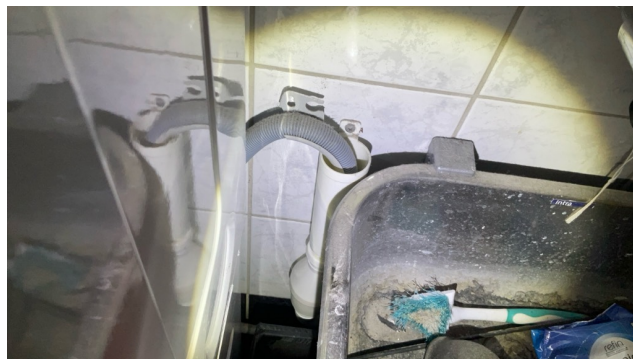
TG 2 Avløpsrør

Vurdering av avvik:

- Det er ikke behov for utbedringstiltak siden anlegget fungerer i dag, men ut ifra alder kan skader plutselig oppstå på eldre anlegg.
