Snesrudveien 186, 1870 ØRJE

**Usjenert og vakker beliggende  
enebolig med strandlinje mot  
Gjølsvannet. Oppussingsbehov.  
Stor garasje. Romslig tomt.**

# Tilstandsrapport

Befaringsdato: 16.10.2024

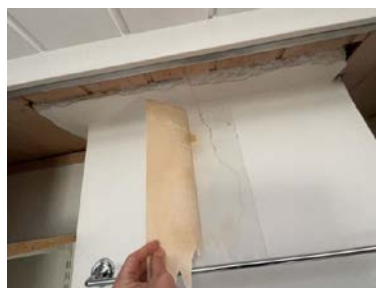
## TG 3 Rom Under Terreng

*Punktet må sees i sammenheng med 'Drenering'*

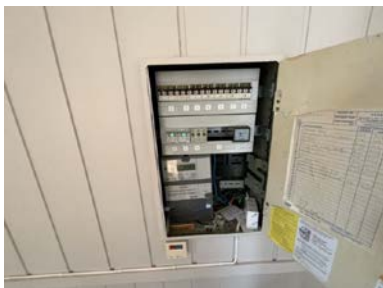
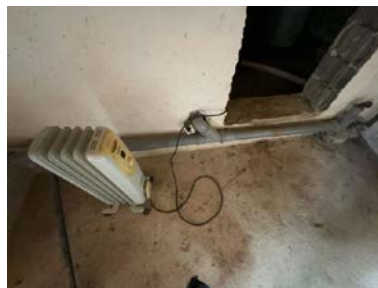
## **TG 3** Branntekniske forhold

- Lokal utbedring må utføres.

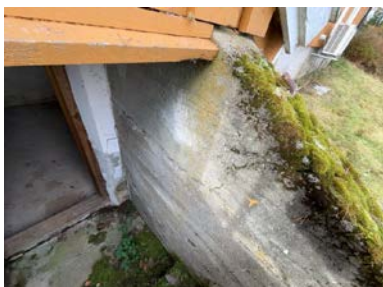
## TG 2 Terrenghorhold

Hovedsakelig flat tomt.

- Røropplegg og tank utvendig må fjernes/saneres.
